배재대학교 서재필관 석면지도

(2018.1월-2021.1월 점검)

석면안전관리지원센터 | 주 |

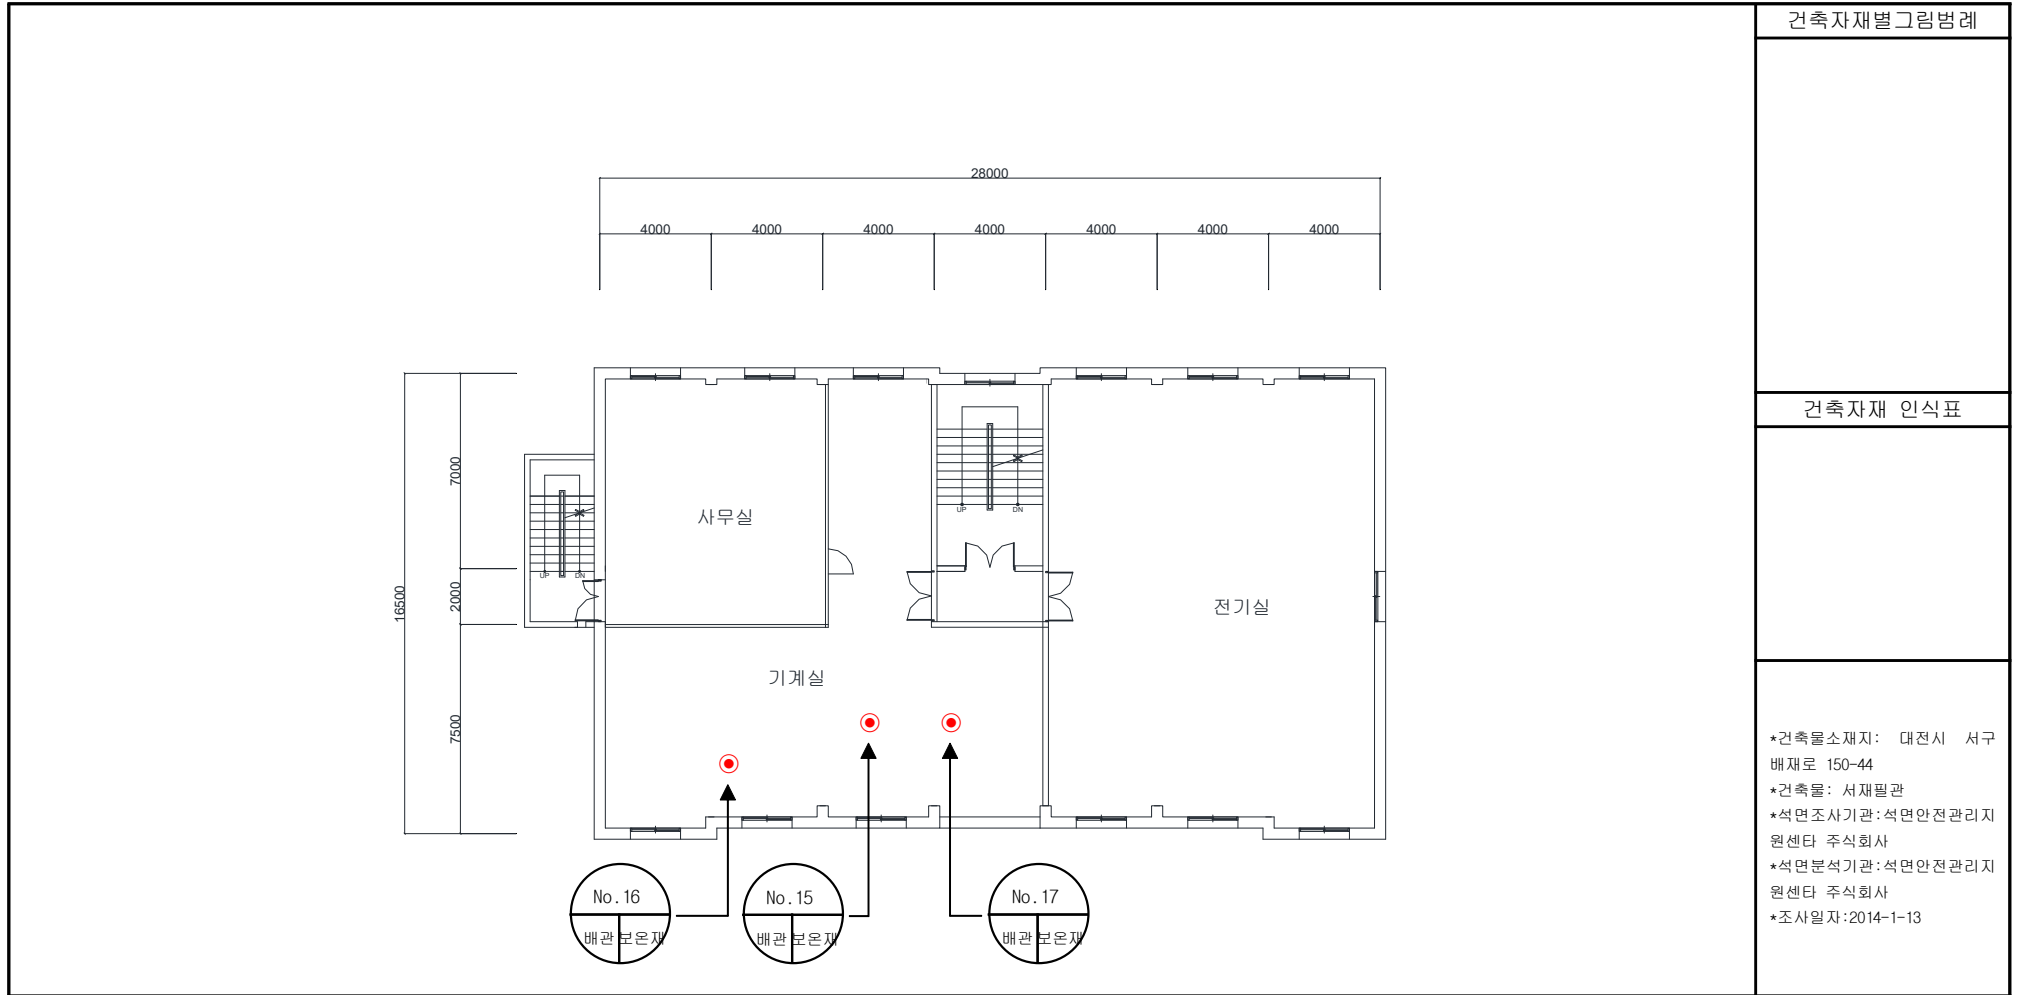
1. 배재대학교서재필관 지하1층(2021.01.31 위해성평가조사)

시료 번호	시료채취위치	자재 종류	동일물질 구역위치	면적(m ²)	석면 종류	석면함유량(%)	위해성 평가 점수	위험성 등급	관리방안
-	석면함유자재없음	-	석면함유자재 균질부분 함유면적 집계표 참조	-	없음	-	-	해당 없음	석면이 없는 무석면 시공재이며, 손상상태 양호, 자연비산 가능성 적음요

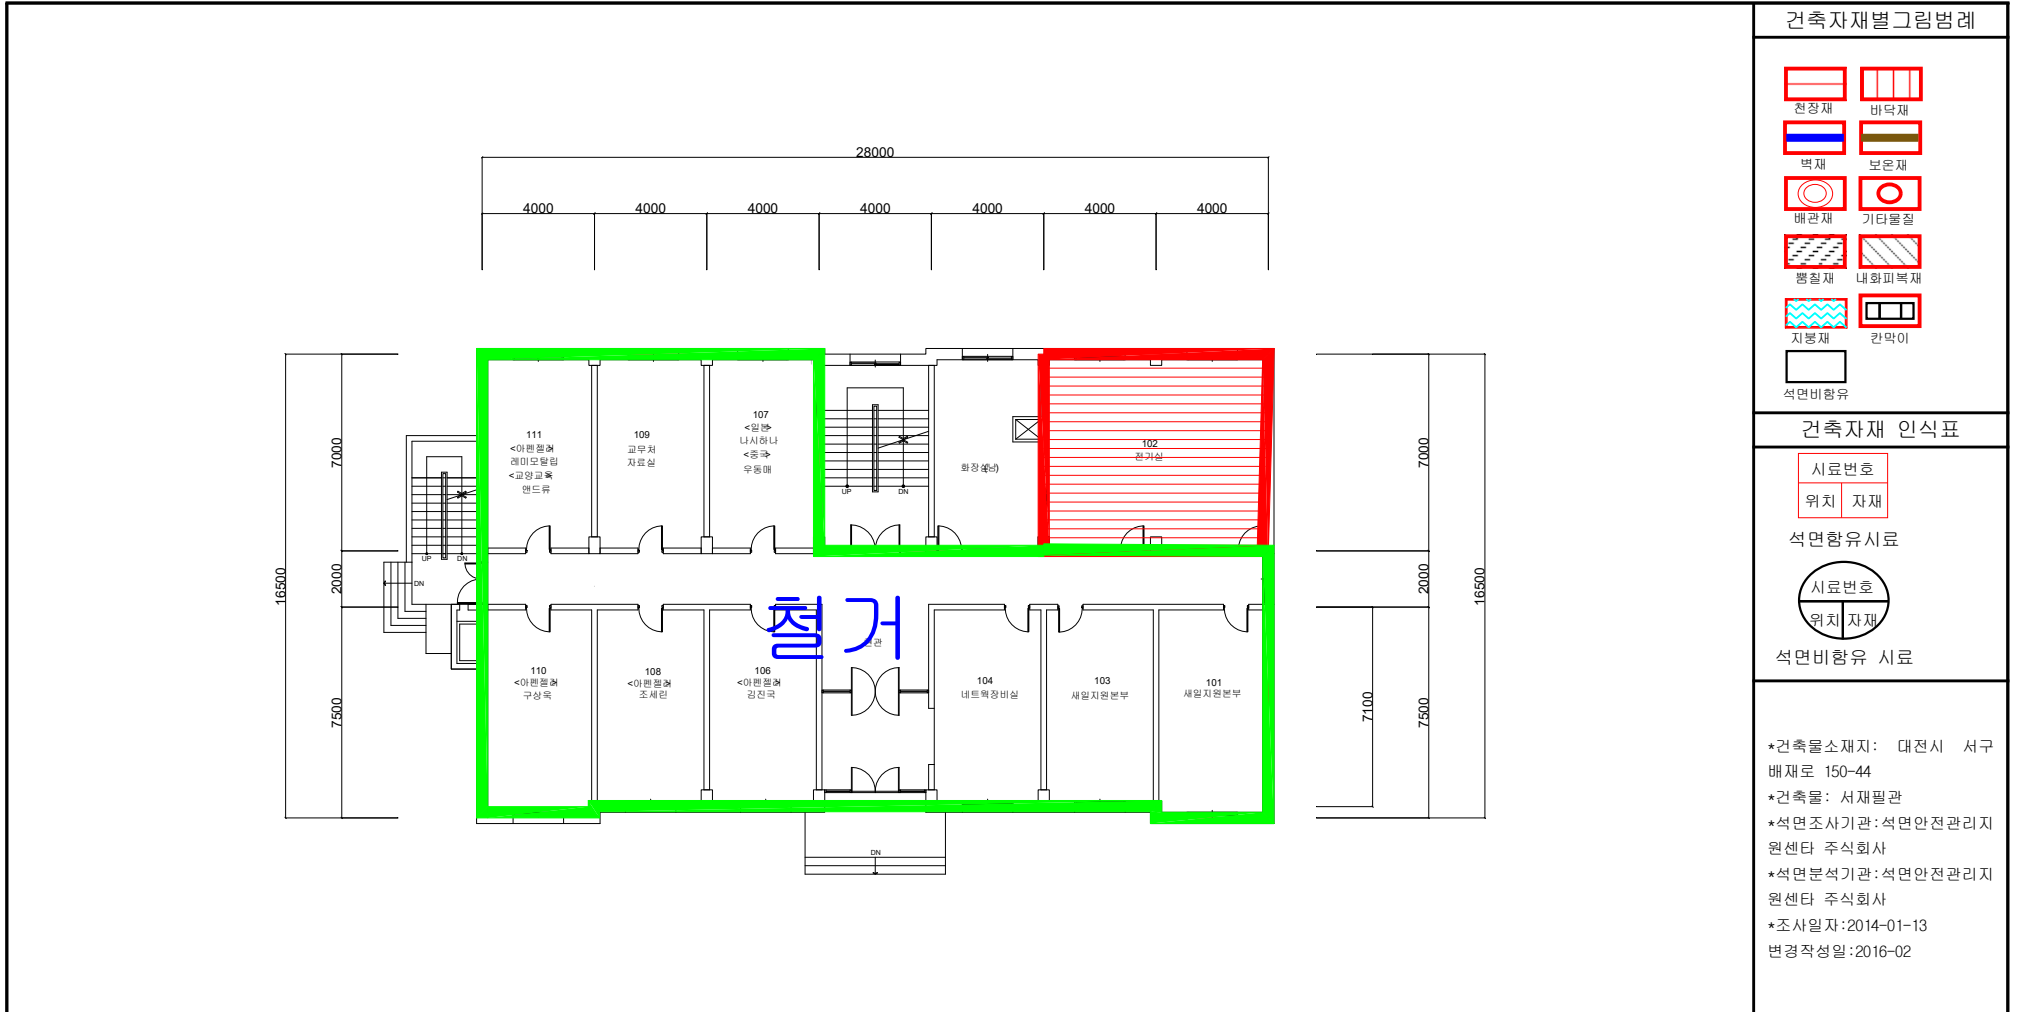
2-1. 배재대학교서재필관 1층(2021.01.31 위해성평가조사)

시료 번호	시료채취위치	자재 종류	동일물질 구역위치	면적(㎡)	석면 종류	석면함유량(%)	위해성 평가 점수	위험성 등급	관리방안
No.12	102호 천장	텍스	석면함유자재 균질부분 함유면적 집계표 참조	(395.6 -339.6) =56	백석면	4	9	낮음	석면이 함유된 건축자재로 해체·철거시 비산되지 않도록 습윤재 등으로 지속관리 필요

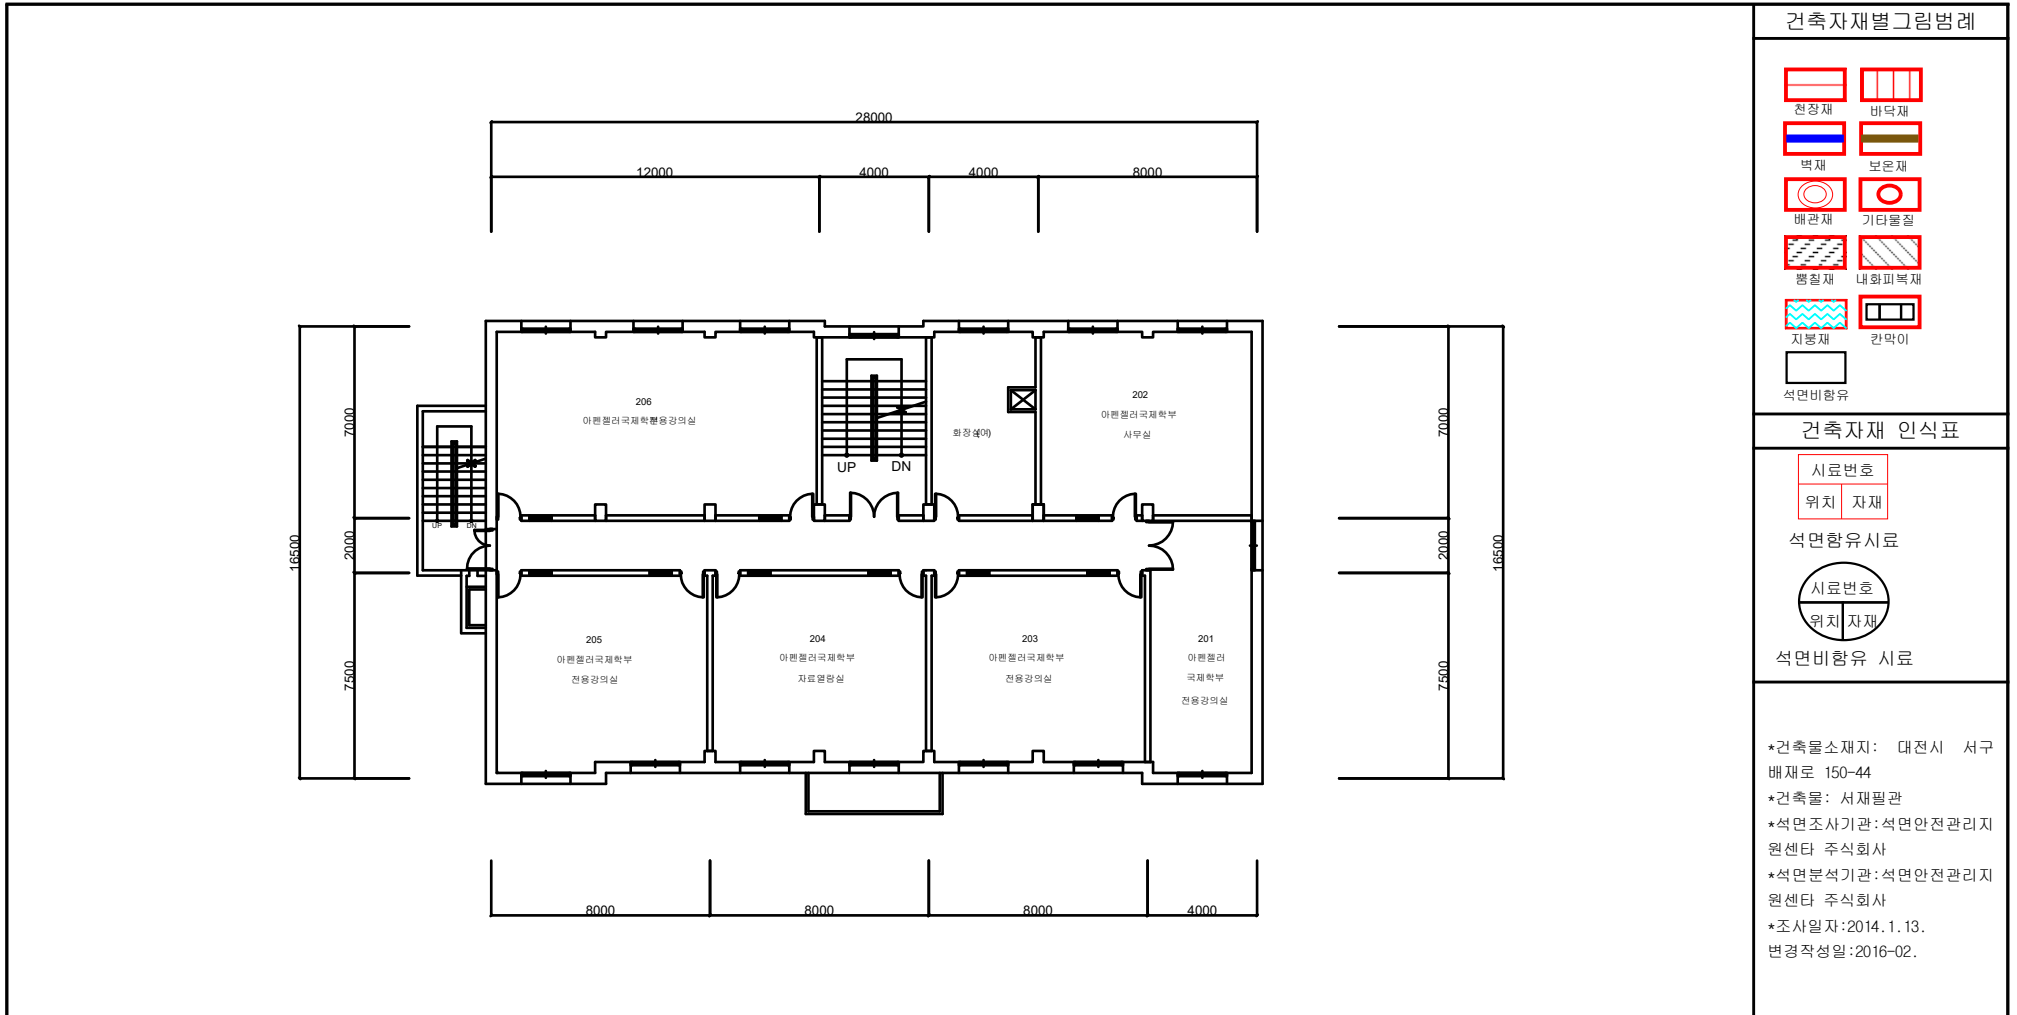
3-1. 배재대학교서재필관 2층(2021.01.31 위해성평가조사)

시료 번호	시료채취위치	자재 종류	동일물질 구역위치	면적(㎡)	석면 종류	석면함유량(%)	위해성 평가 점수	위험성 등급	관리방안
-	석면함유자재없음	-	-	-	없음	-	-	해당 없음	석면이 없는 무석면 시공재이며, 손상상태 양호, 자연비산 가능성 적음요

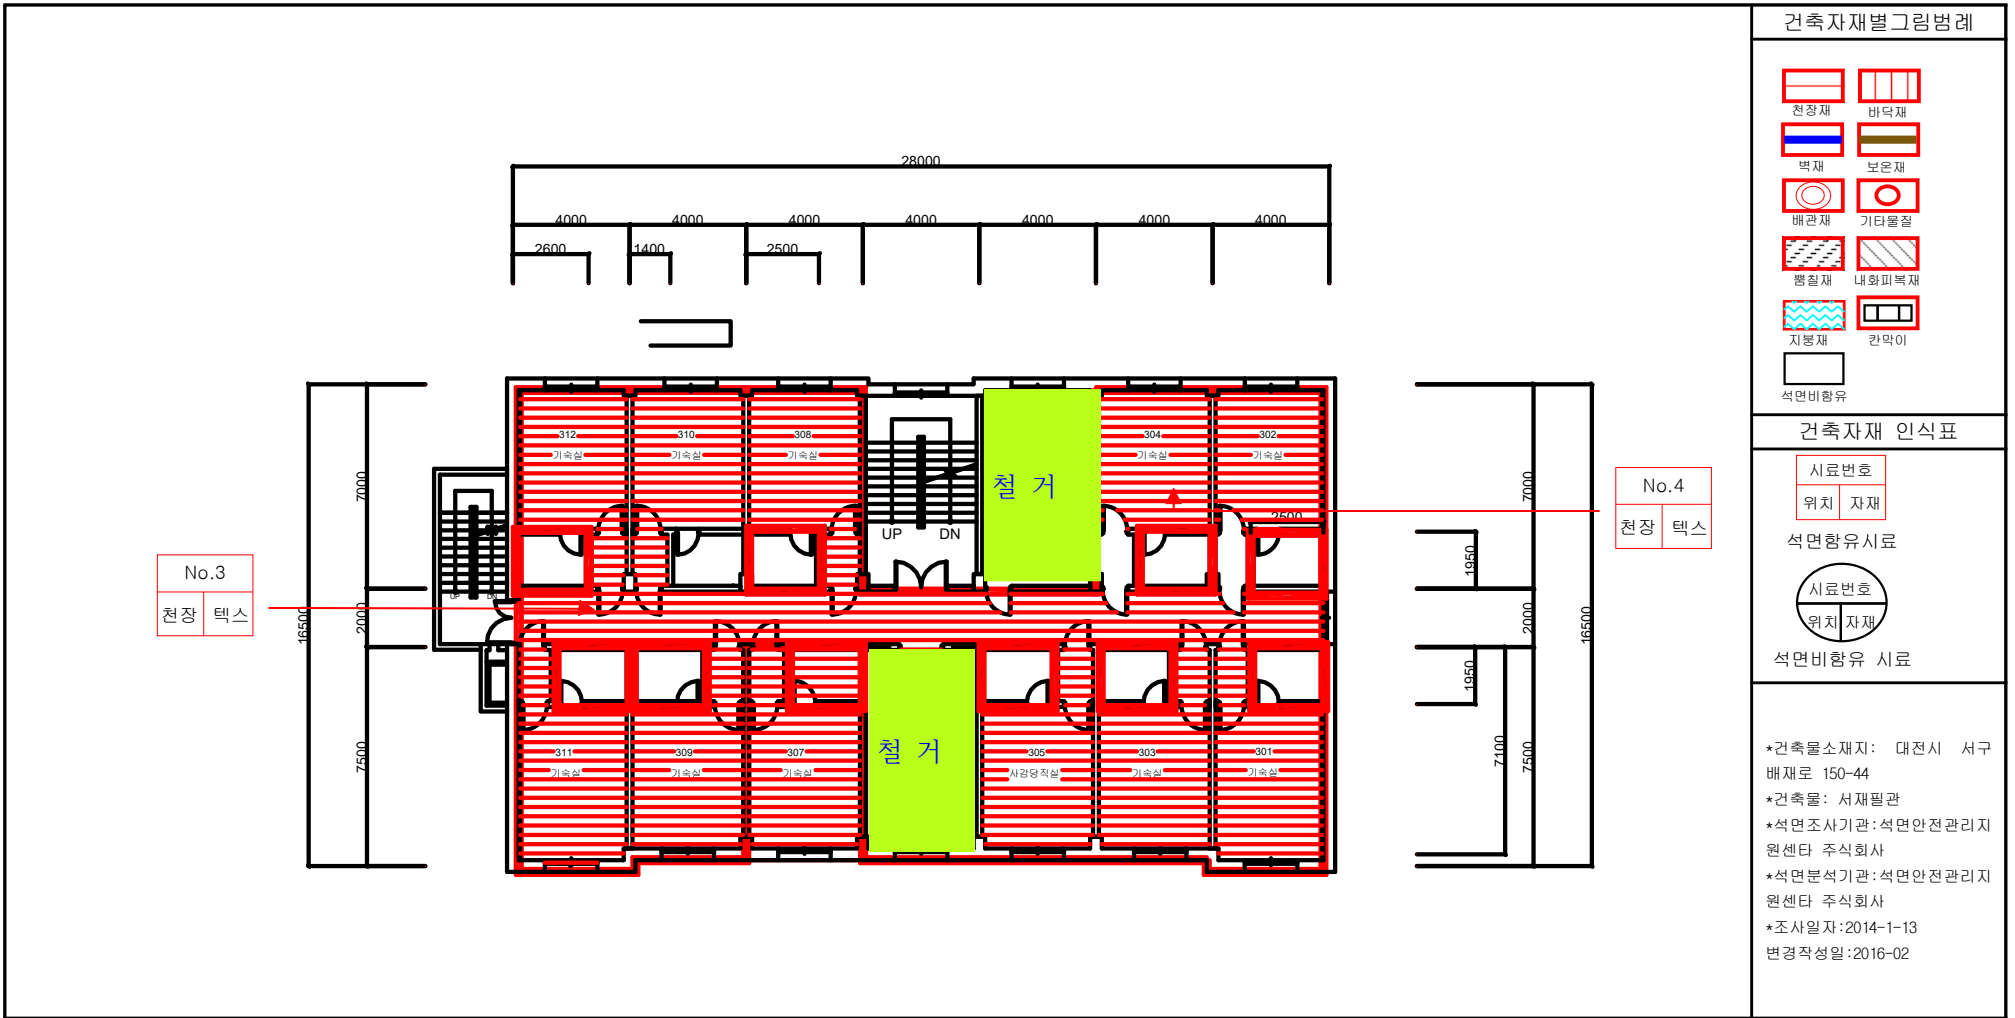
4-1. 배재대학교서재필관 3층(2021.01.31 위해성평가조사)

시료 번호	시료채취위치	자재 종류	동일물질 구역위치	면적(m ²)	석면 종류	석면함유량(%)	위해성 평가 점수	위험성 등급	관리방안
No.3	3층 복도 천장	텍스	석면함유자재 균질부분 함유면적 집계표 참조	(366.89 -56) =310.89	백석면	4	11 10	낮음	석면이 함유된 건축자재로 해체·철거시 비산되지 않도록 습윤재 등으로 지속관리 필요
No.4	304호 천장	텍스

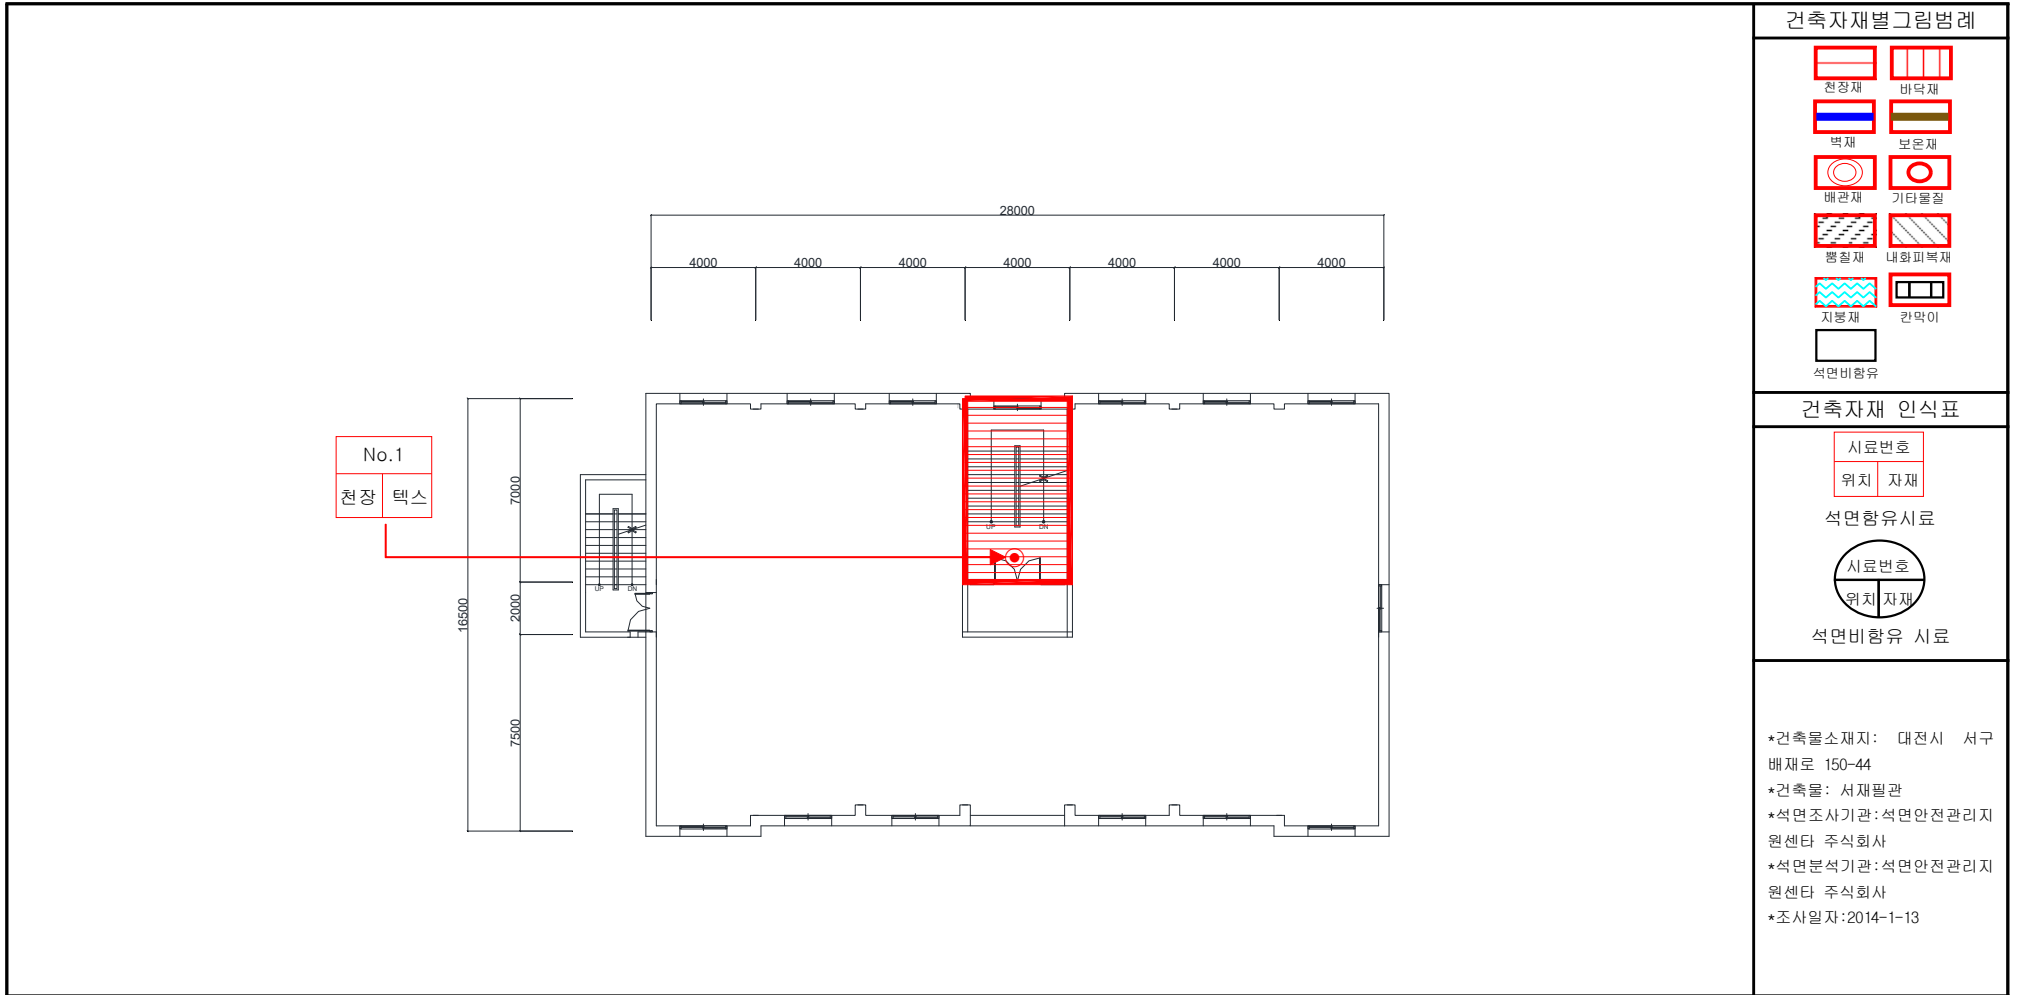
6. 배재대학교서재필관 옥탑층(2021.01.31 위해성평가조사)

시료 번호	시료채취위치	자재 종류	동일물질 구역위치	면적 (㎡)	석면 종류	석면함유량(%)	위해성 평가 점수	위험성 등급	관리방안
No.1	옥탑 계단실 천장	텍스	석면함유자재 균질부분 함유면적 집계표 참조	28	백석면	4	11	낮음	석면이 함유된 건축자재로 해체·철거시 비산되지 않도록 습윤재 등으로 지속관리 필요
