배재대학교정보과학관 석면지도

(2018.1월-2021.1월 점검)

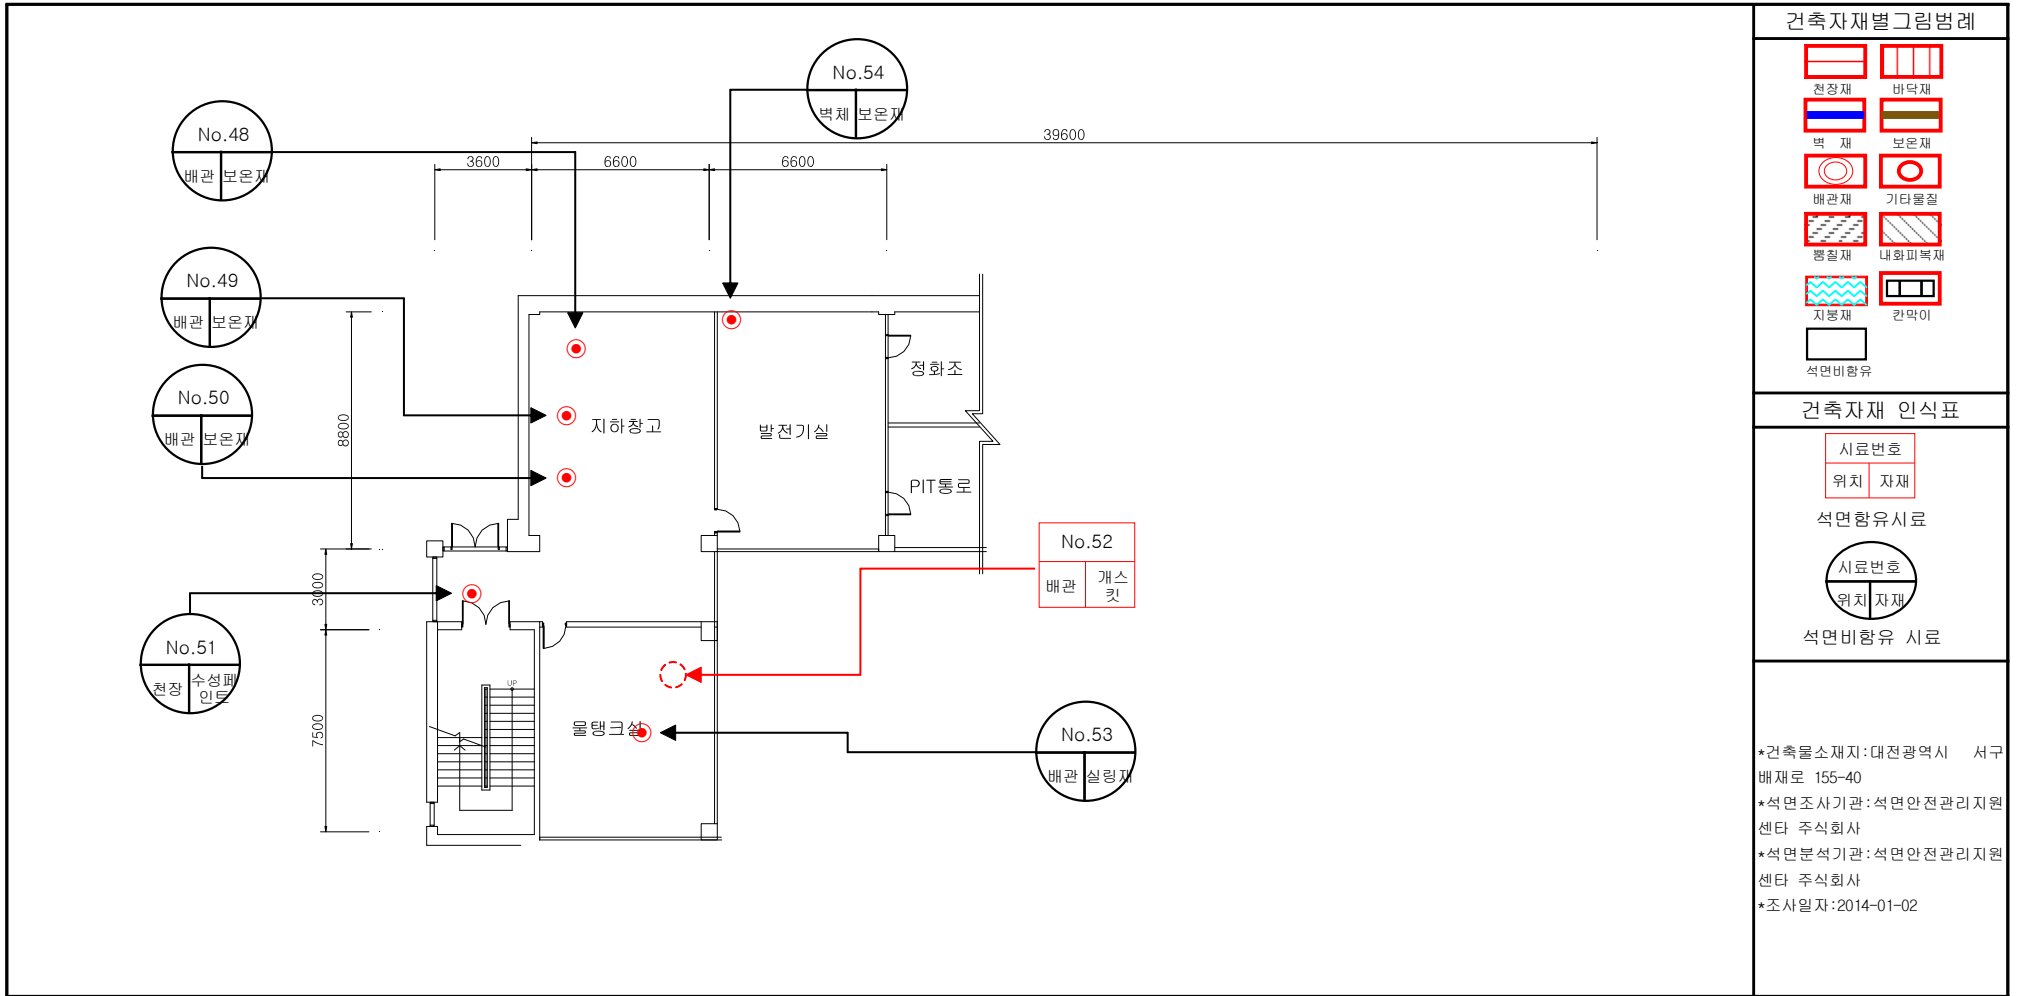
1. 배재대학교정보과학관 지하1층(2021.01.31 위해성평가조사)

시료번호	석면함유시료채취위치	자재종류	동일물질구역위치	석면자재면적(m ²)	석면종류	석면함유량(%)	위해성평가점수	위험성등급	관리방안
NO.52	지하1층 물탱크실 배관	개스킷	석면함유자재 균질부분 함유면적 집계표 참조	0.06	백석면	20	2	낮음	석면이 함유된 건축자재로 해체·철거시 비산되지 않도록 습윤재 등으로 지속관리 필요

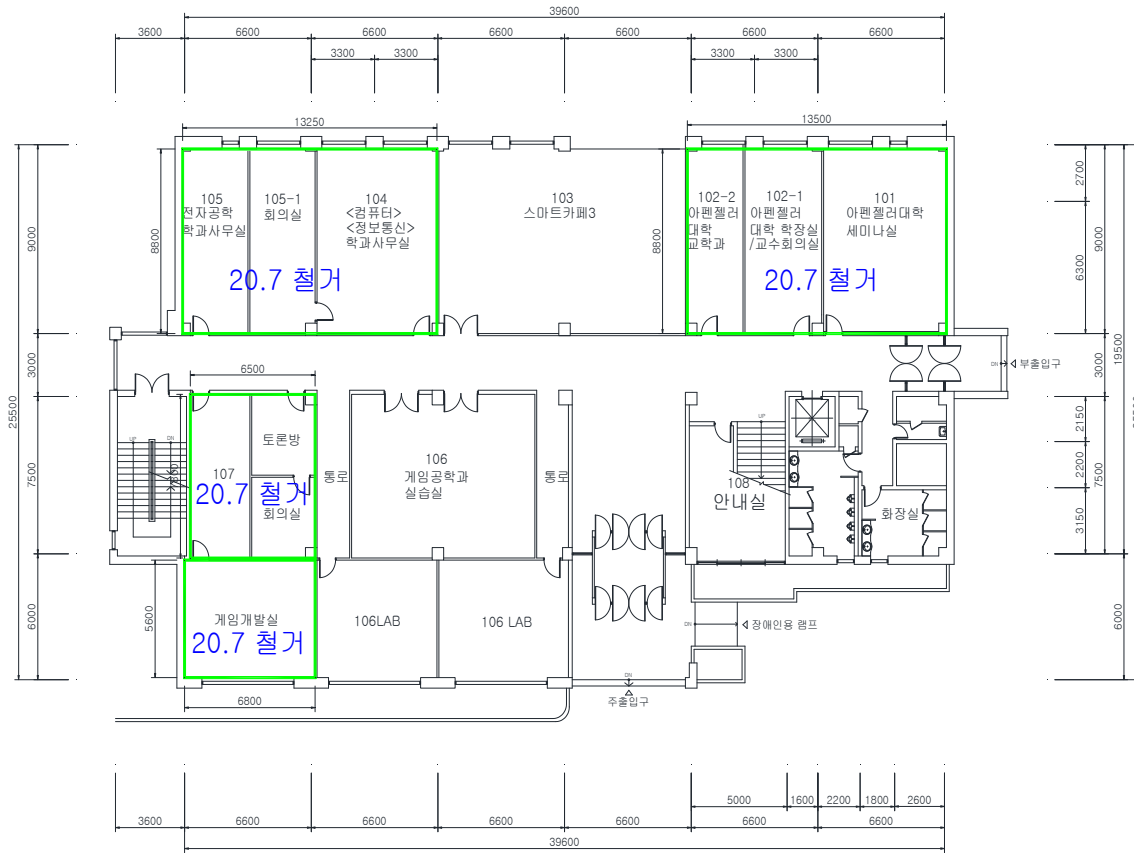
2-1 배재대학교정보과학관 1층(2021.01.31 위해성평가조사)

시료 번호	석면함유시료채취위치	자재 종류	동일물질 구역위치	석면자재 면적(m ²)	석면 종류	석면함유량(%)	위해성 평가 점수	위험성 등급	관리방안
-	-	-	석면함유자재 균질부분 함유면적 집계표 참조	(319.78-319. 78) 0	-	-	-	-	-

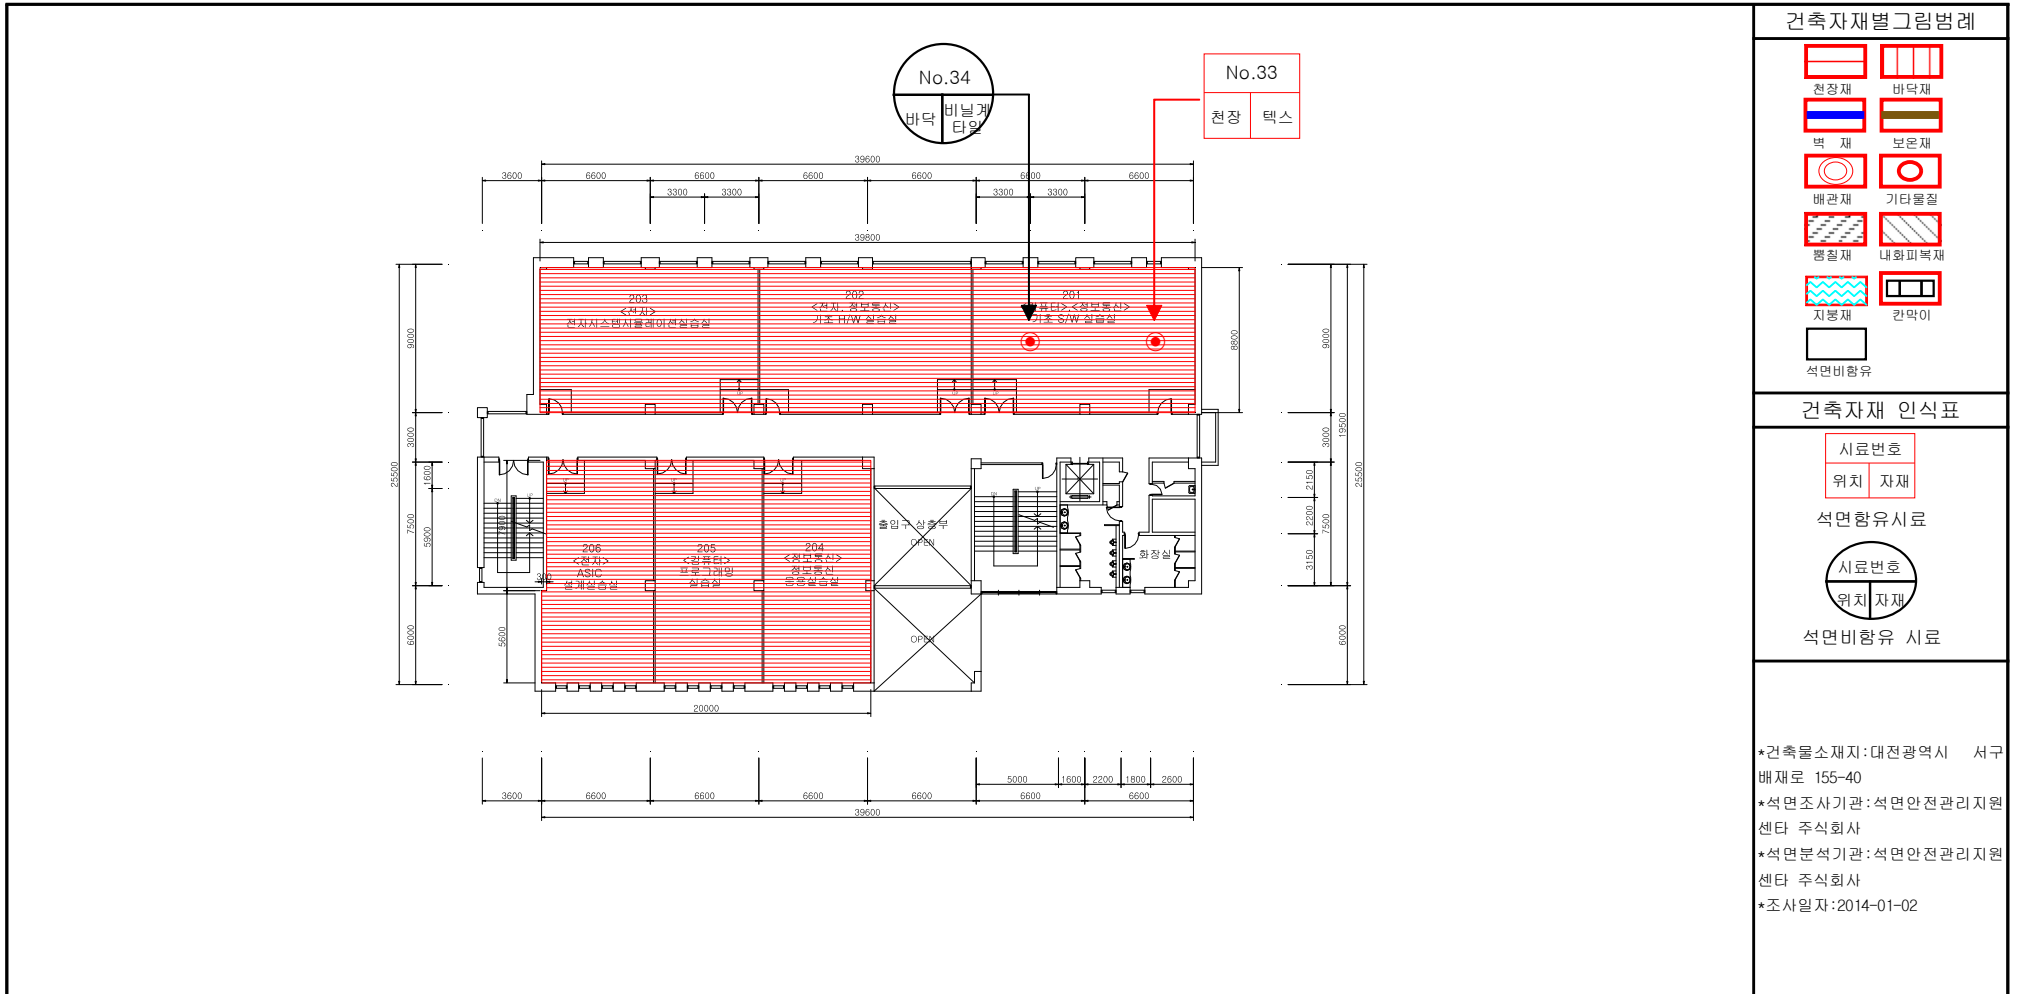
2. 배재대학교정보과학관 2층(2021.01.31 위해성평가조사)

시료번호	석면함유시료채취위치	자재종류	동일물질 구역위치	석면자재 면적(m ²)	석면종류	석면함유량(%)	위해성 평가 점수	위험성 등급	관리방안
No.33	201호 천장	텍스	석면함유자재 균질부분 함유면적 집계표 참조	617.87	백석면	4	10	낮음	석면이 함유된 건축자재로 해체·철거시 비산되지 않도록 습윤재 등으로 지속관리 필요

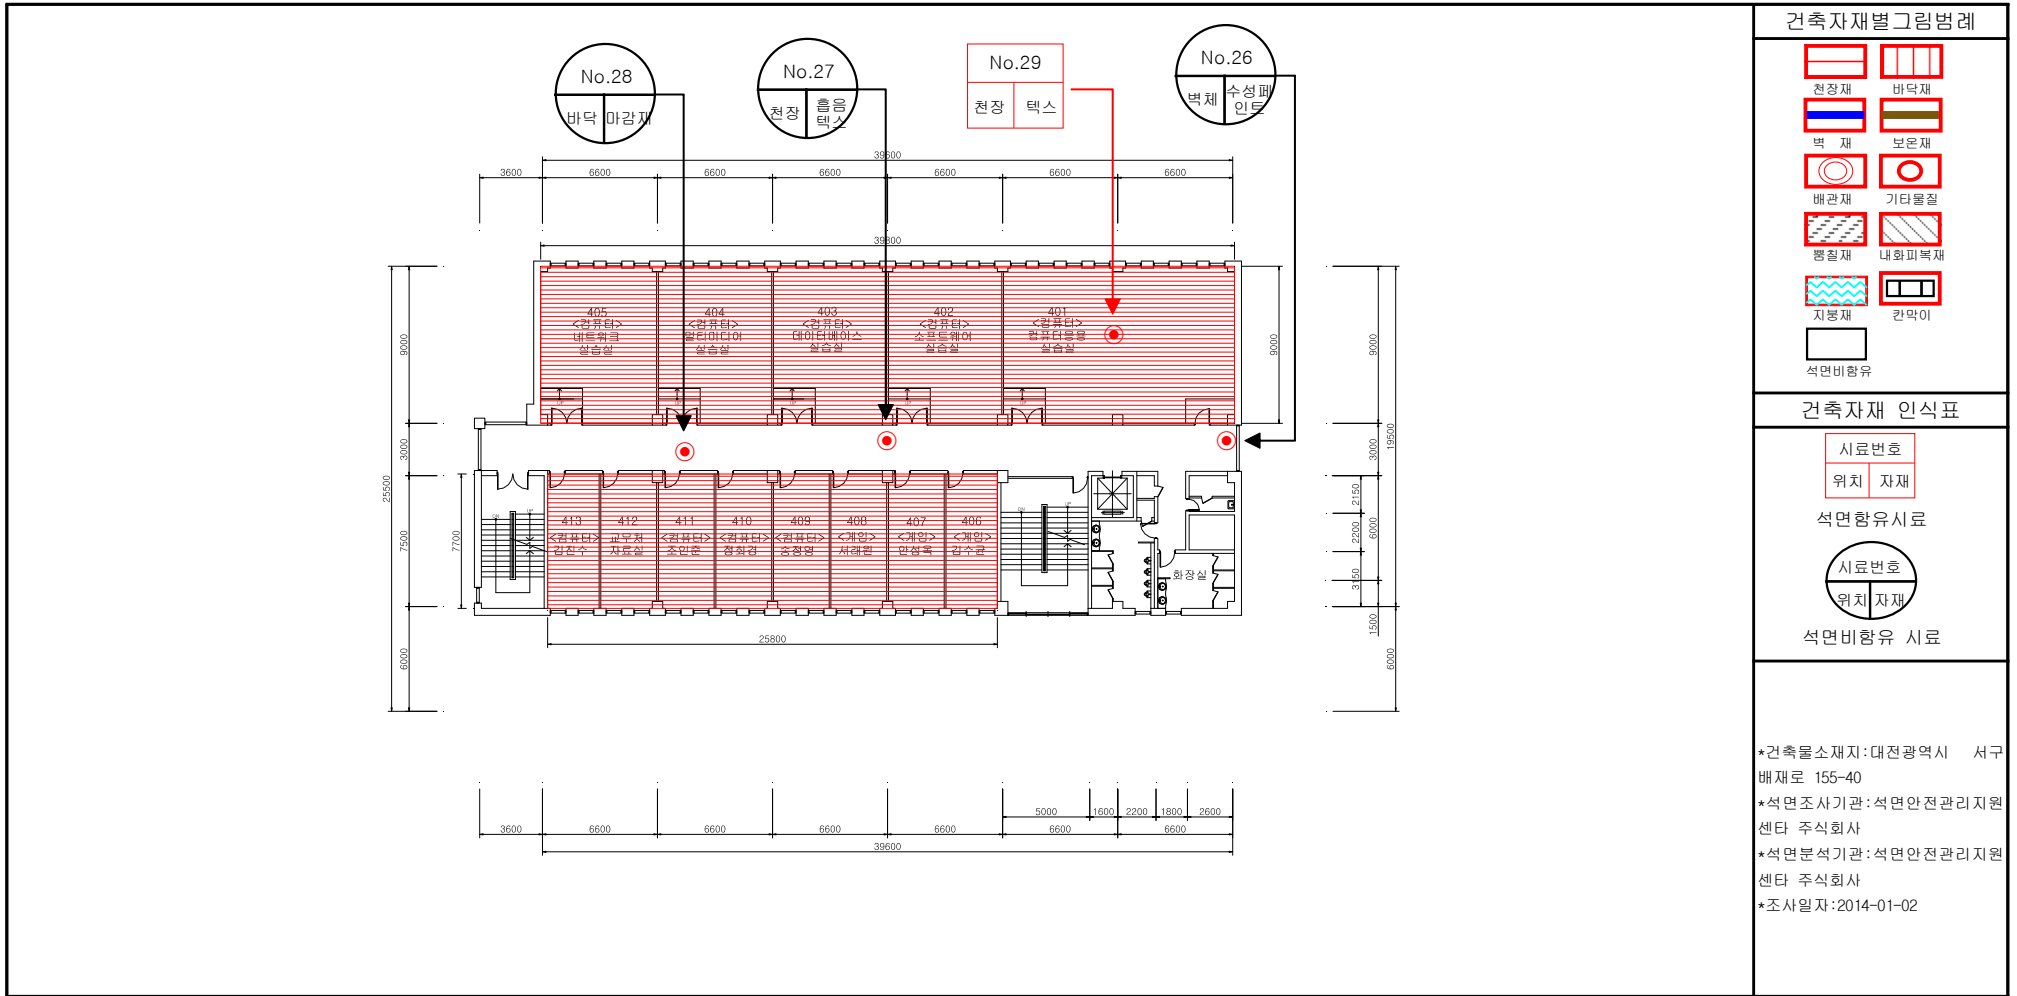
4. 배재대학교정보과학관 4층(2021.01.31 위해성평가조사)

시료번호	석면함유시료채취위치	자재종류	동일물질구역위치	석면자재면적(㎡)	석면종류	석면함유량(%)	위해성평가점수	위험성등급	관리방안
No.29	401호 천장	텍스	석면함유자재 균질부분 함유면적 집계표 참조	556.86	백석면	4	10	낮음	석면이 함유된 건축자재로 해체·철거시 비산되지 않도록 습윤재 등으로 지속관리 필요

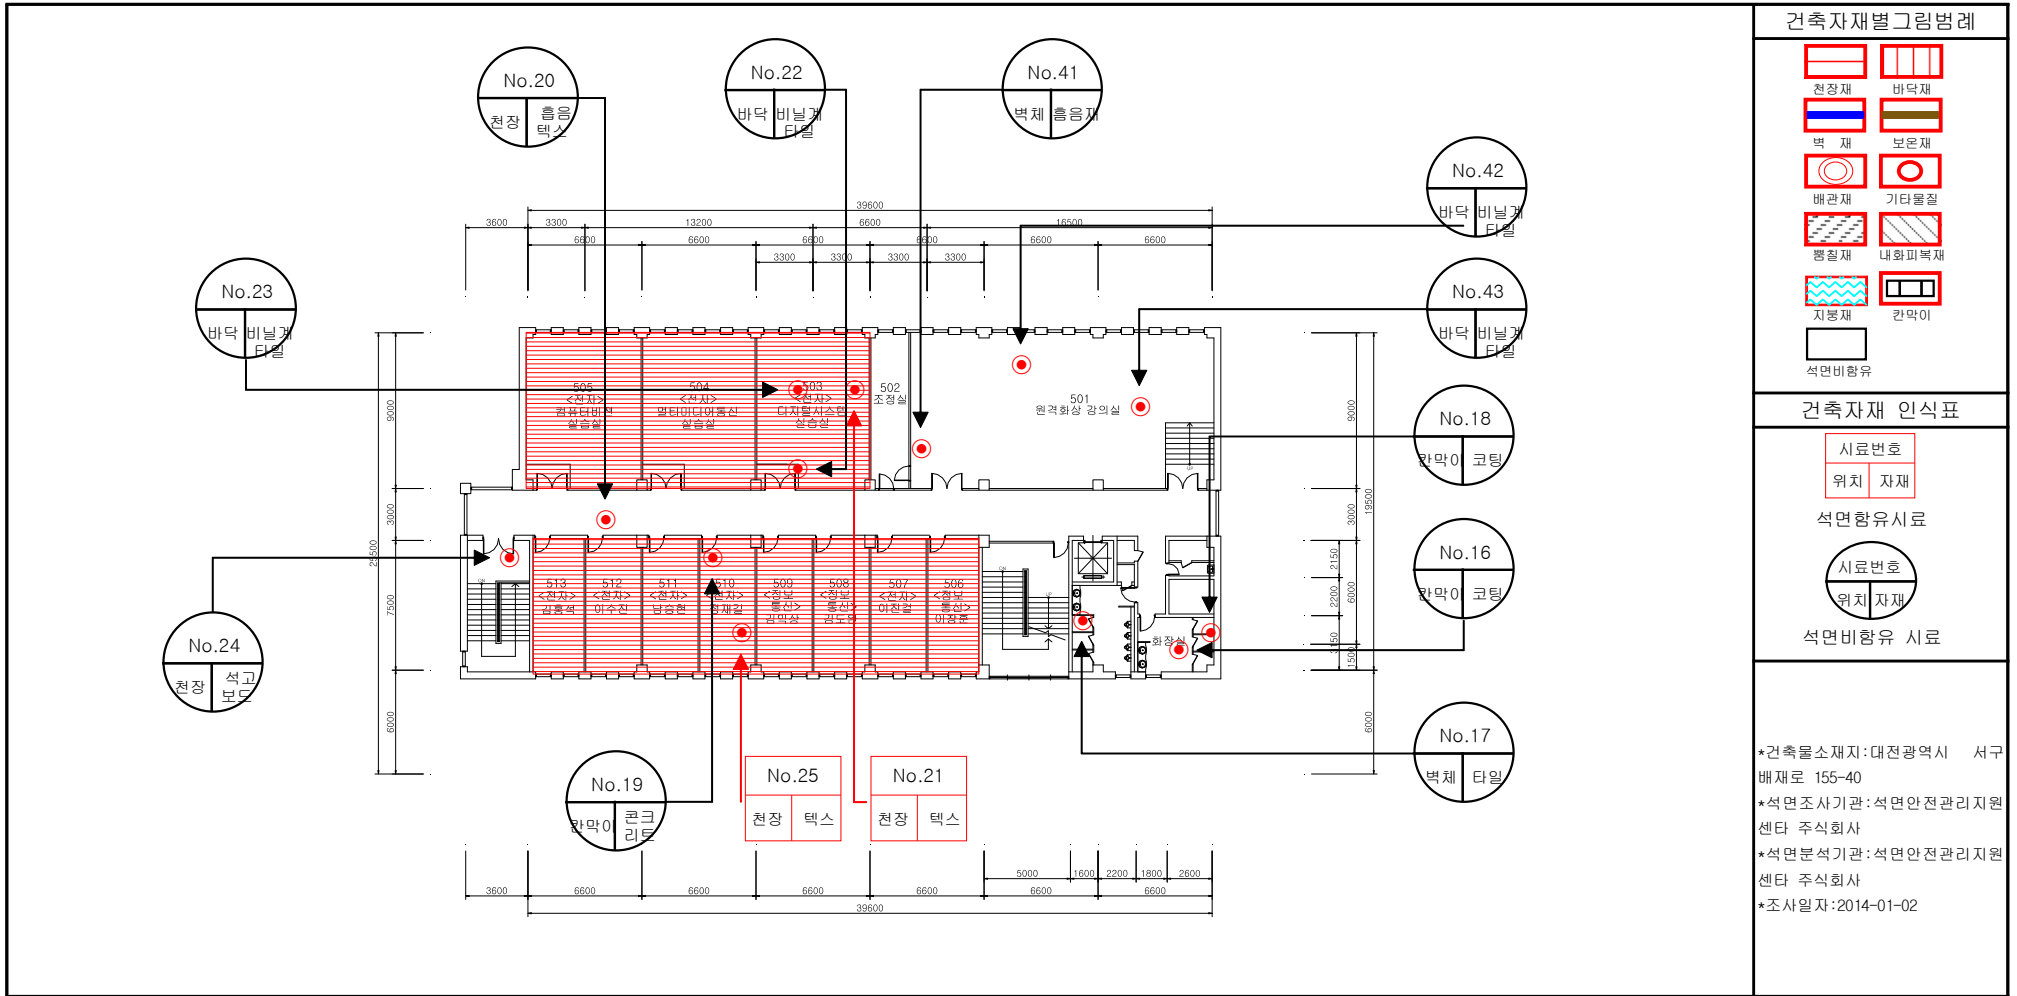
5. 배재대학교정보과학관 5층(2021.01.31 위해성평가조사)

시료 번호	석면함유시료채취위치	자재 종류	동일물질 구역위치	석면자재 면적(㎡)	석면 종류	석면함유량(%)	위해성 평가 점수	위험성 등급	관리방안
No.21 No.25	503호 천장 510호 천장	텍스	석면함유자재 균질부분 함유면적 집계표 참조	381.48	백석면	4	10 10	낮음	석면이 함유된 건축자재로 해체·철거시 비산되지 않도록 습윤재 등으로 지속관리 필요

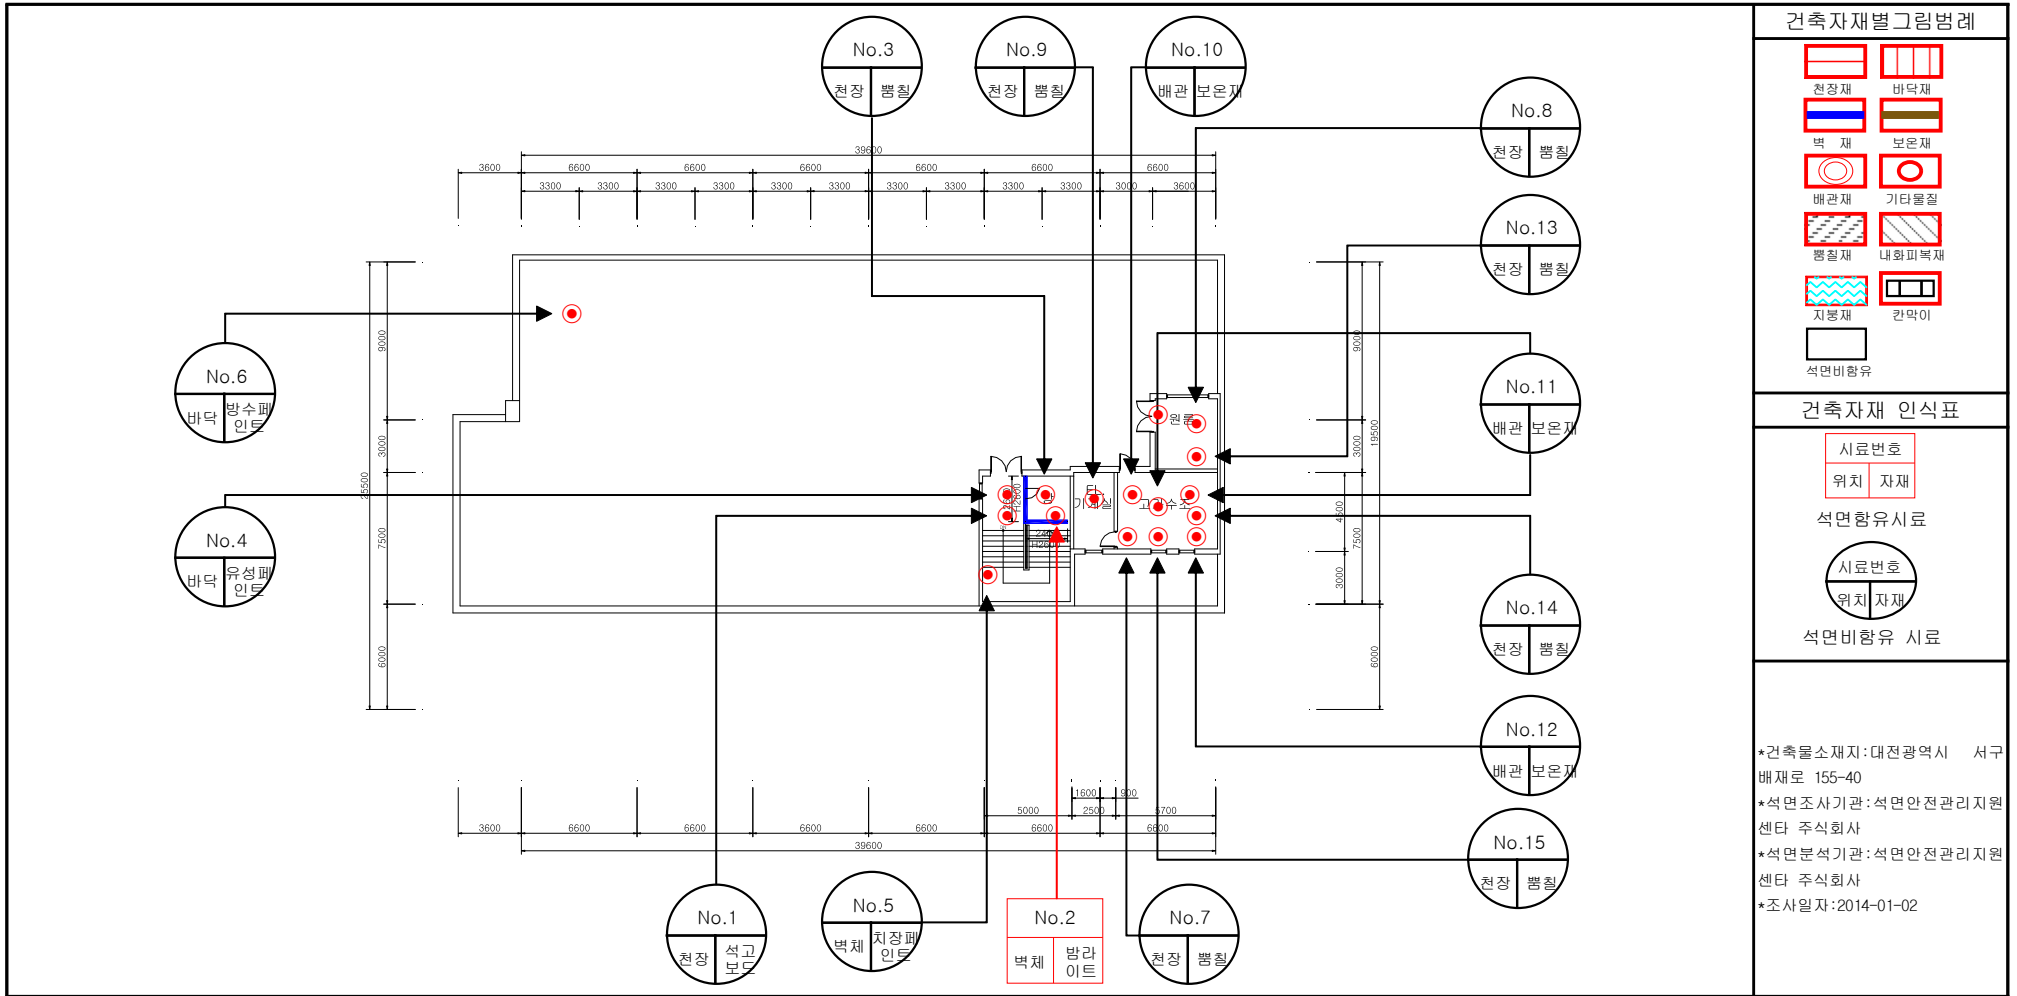
6. 배재대학교정보과학관 6층(2021.01.31 위해성평가조사)

시료 번호	석면함유시료채취위치	자재 종류	동일물질 구역위치	석면자재 면적(m ²)	석면 종류	석면함유량(%)	위해성 평가 점수	위험성 등급	관리방안
NO.2	6층 방	방라이트	석면함유자재 균질부분 함유면적 집계표 참조	11	백석면	10	9	낮음	석면이 함유된 건축자재로 해체·철거시 비산되지 않도록 습윤재 등으로 지속관리 필요
