배재대학교예술관 석면지도

(2018.1월-2021.1월 점검)

석면안전관리지원센터 | 주 |

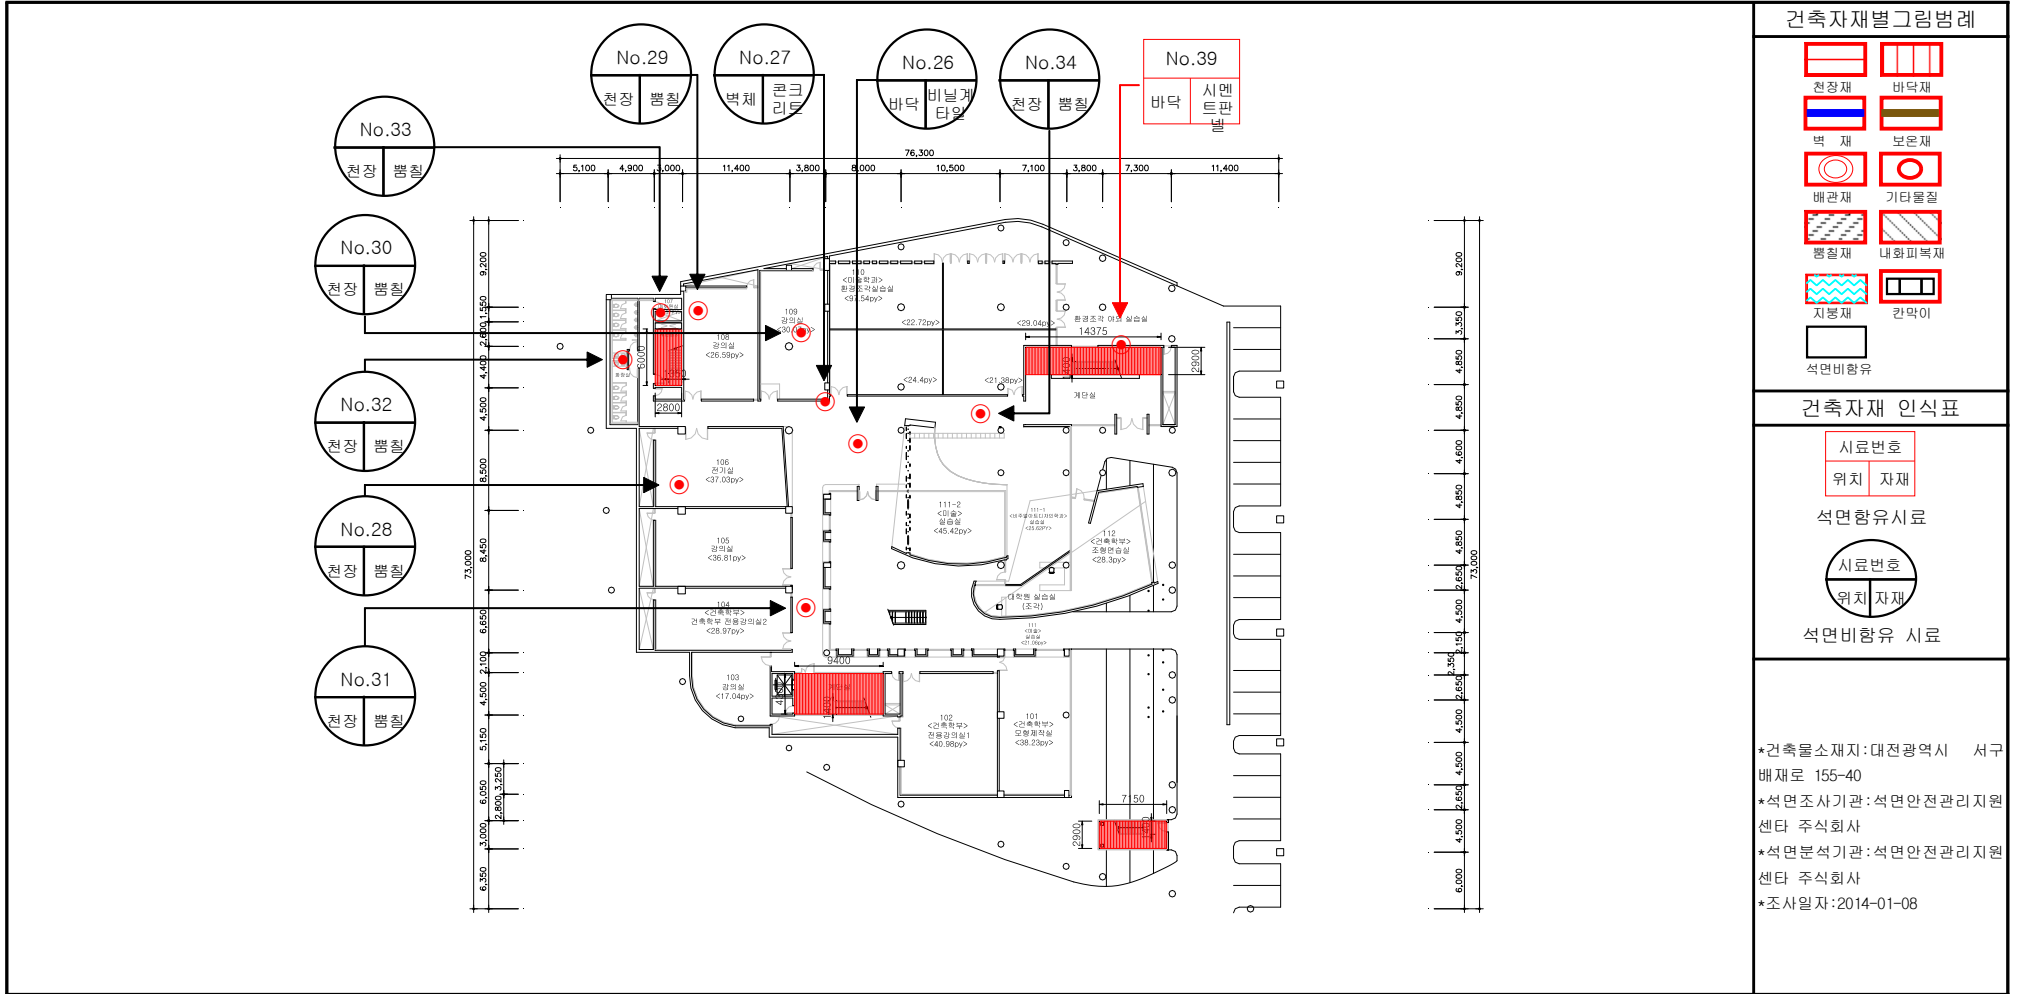
1. 배재대학교예술관 1층(2021.01.31 위해성평가조사)

시료번호	석면함유시료채취위치	자재종류	동일물질구역위치	석면자재면적(m ²)	석면종류	석면함유량(%)	위해성평가점수	위험성등급	관리방안
NO.39	1층 계단실	시멘트판넬	석면함유자재 균질부분 함유면적 집계표 참조	119.64	백석면	11	7	낮음	석면이 함유된 건축자재로 해체·철거시 비산되지 않도록 습윤재 등으로 지속관리 필요

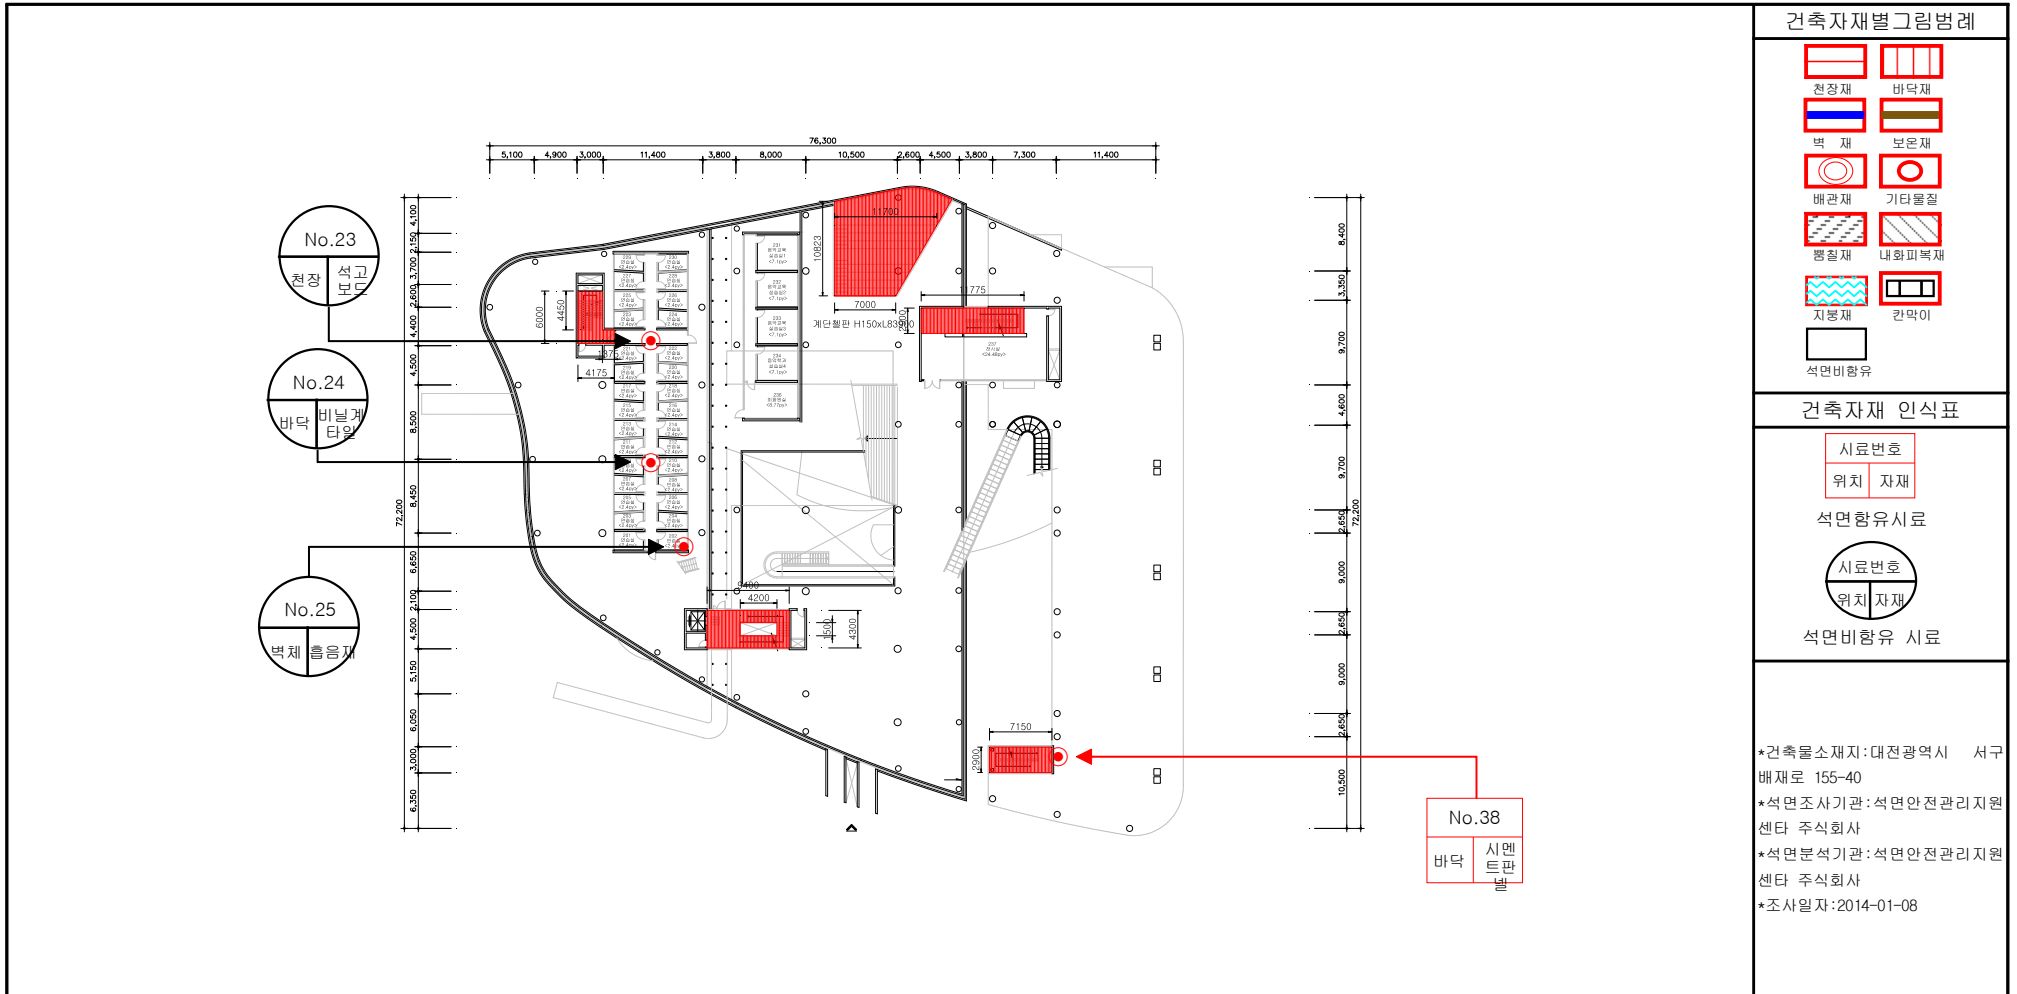
2. 배재대학교예술관 2층(2021.01.31 위해성평가조사)

시료 번호	석면함유시료채취위치	자재 종류	동일물질 구역위치	석면자재 면적(m ²)	석면 종류	석면함유량(%)	위해성 평가 점수	위험성 등급	관리방안
No. 38	2층 계단실	시멘트판넬	석면함유자재 균질부분 함유면적 집계표 참조	261.26	백석면	11	7	낮음	석면이 함유된 건축자재로 해체·철거시 비산되지 않도록 습윤재 등으로 지속관리 필요

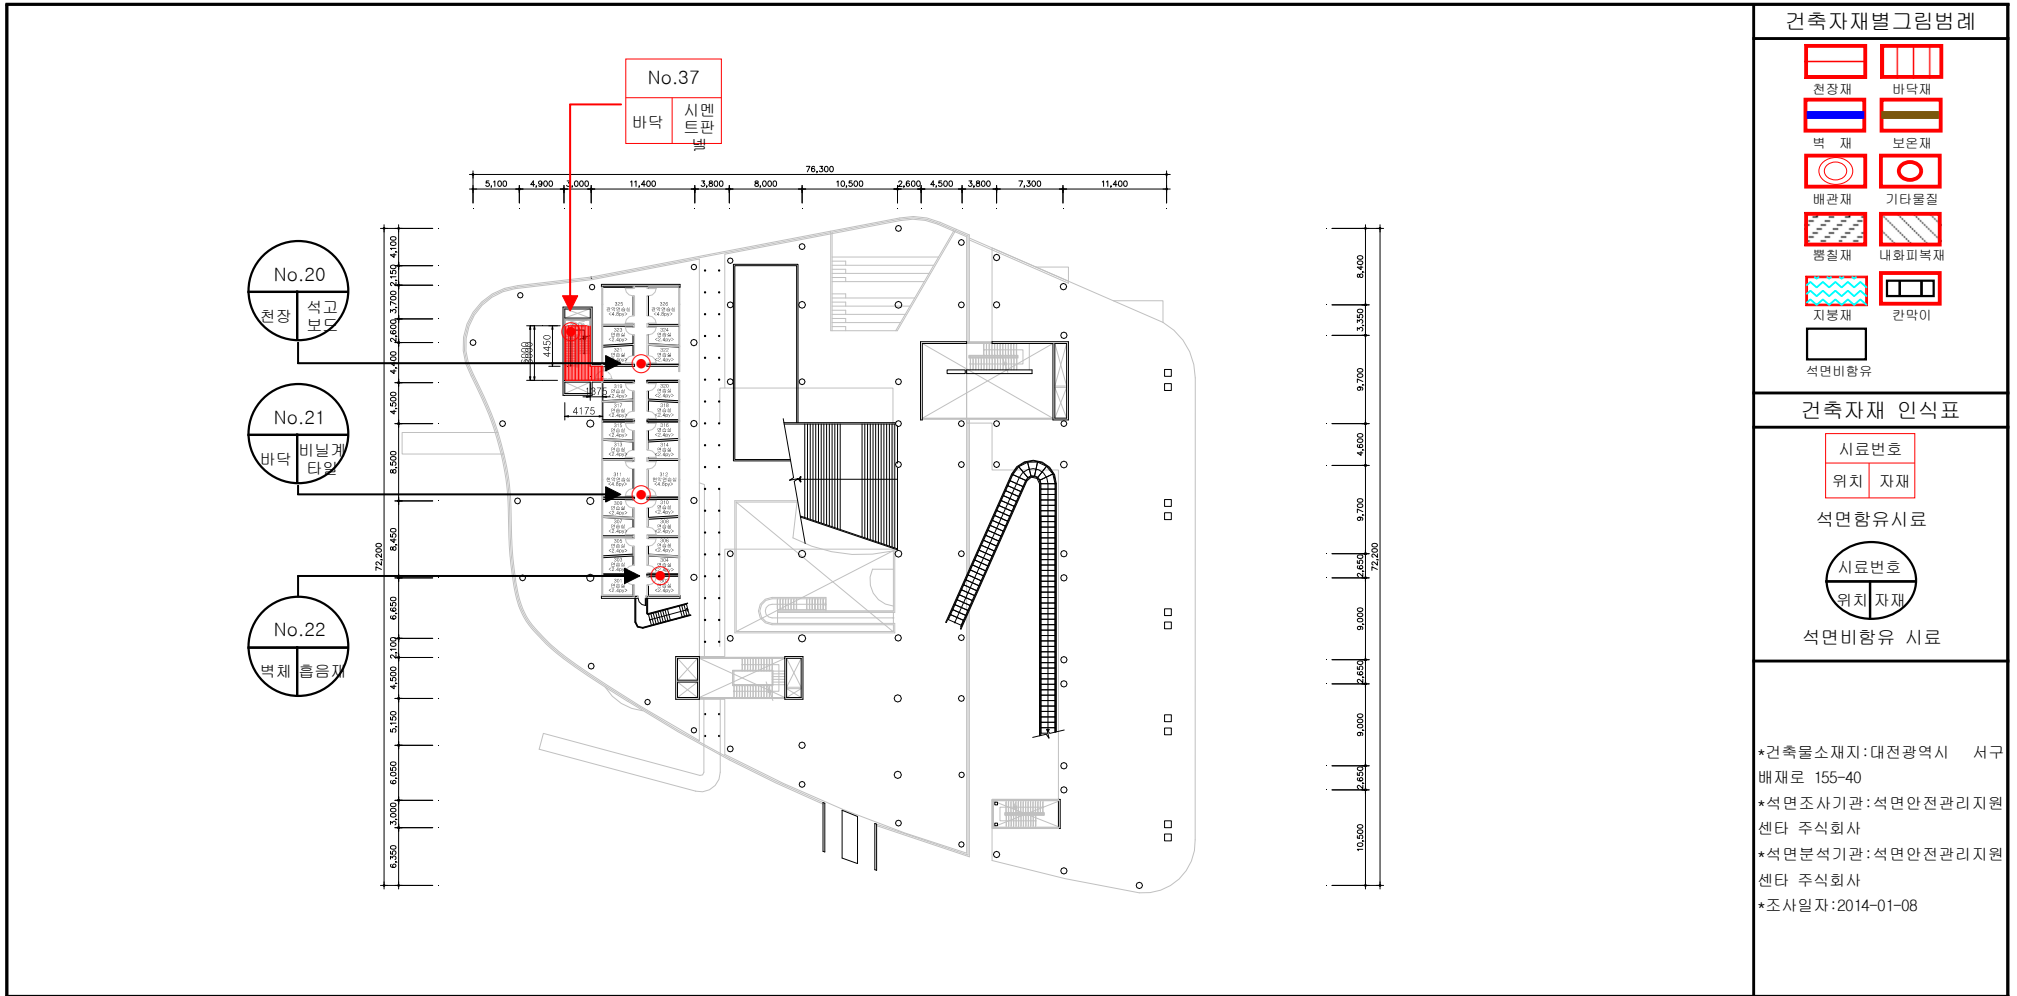
3. 배재대학교예술관 3층(2021.01.31 위해성평가조사)

시료번호	석면함유시료채취위치	자재종류	동일물질 구역위치	석면자재 면적(m ²)	석면종류	석면함유량(%)	위해성 평가 점수	위험성 등급	관리방안
No.37	3층 계단실	시멘트판넬	석면함유자재 균질부분 함유면적 집계표 참조	29.92	백석면	11	7	낮음	석면이 함유된 건축자재로 해체·철거시 비산되지 않도록 습윤재 등으로 지속관리 필요

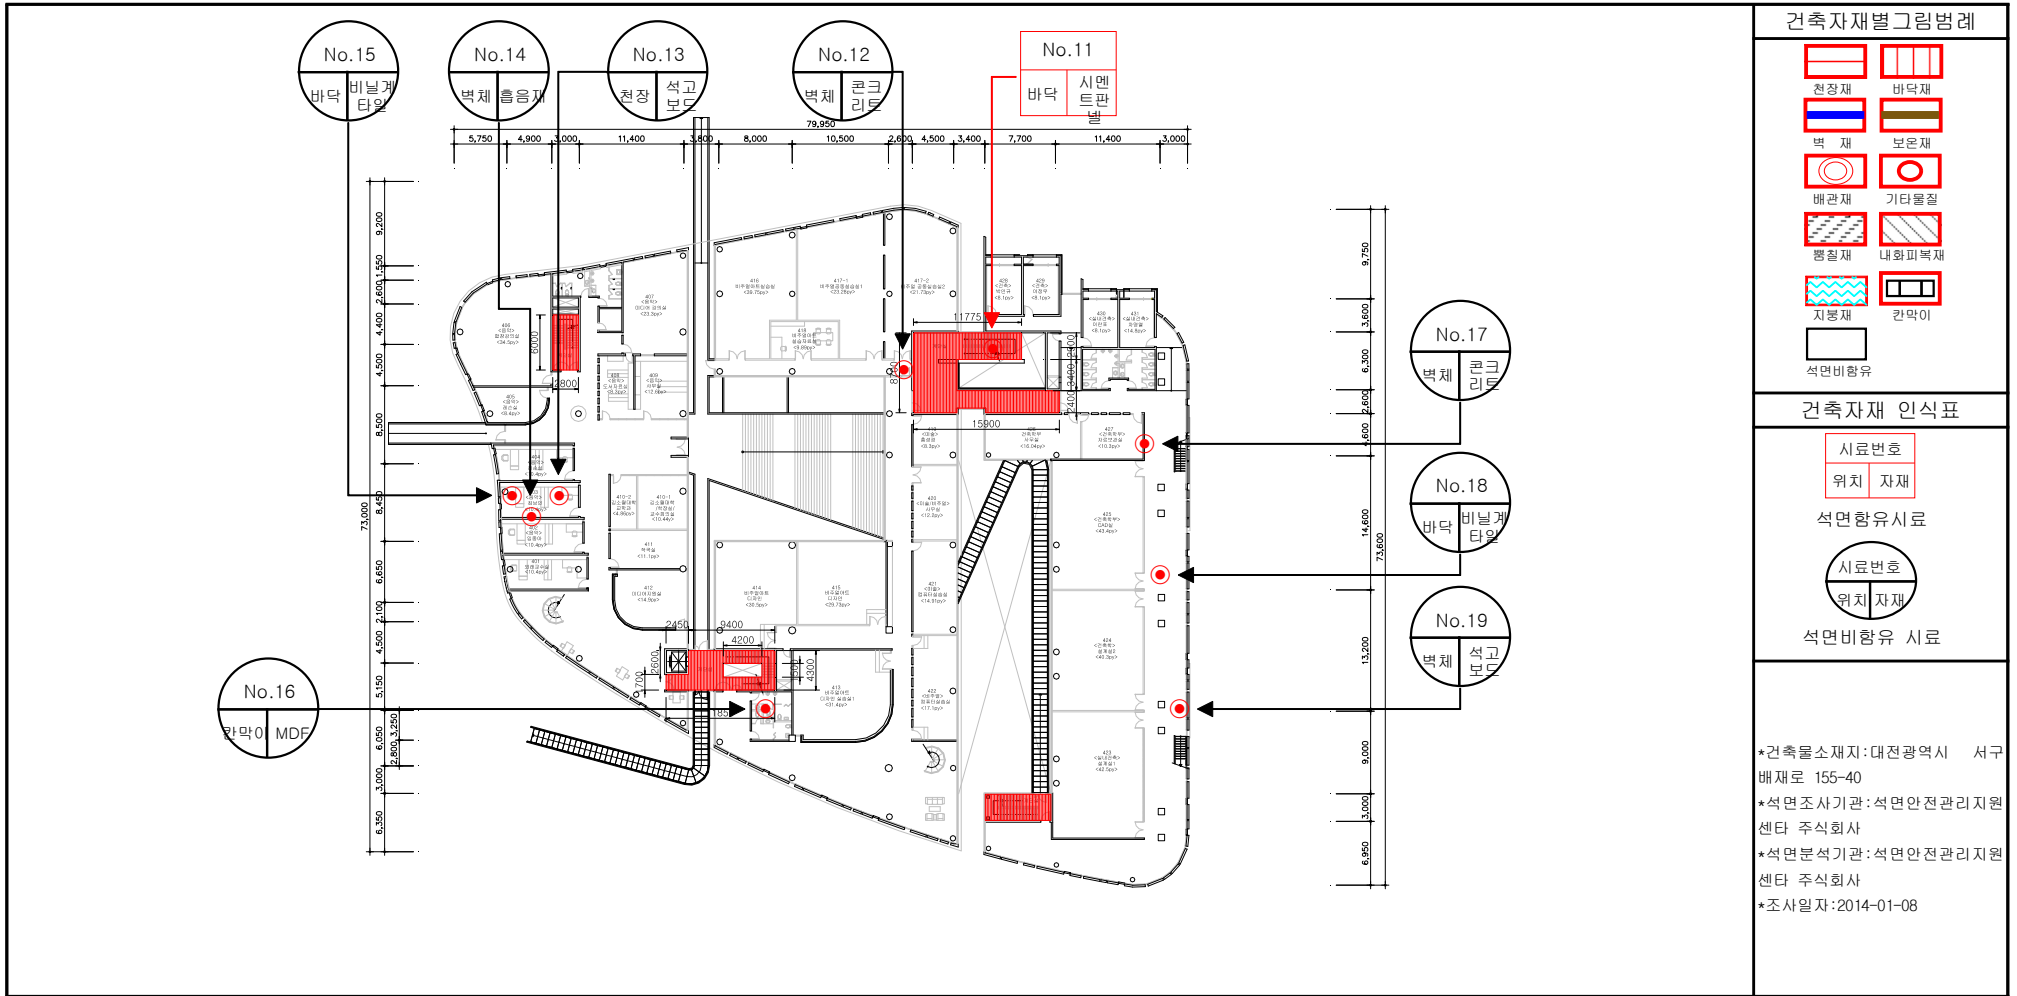
4. 배재대학교예술관 4층(2021.01.31 위해성평가조사)

시료 번호	석면함유시료채취위치	자재 종류	동일물질 구역위치	석면자재 면적(㎡)	석면 종류	석면함유량(%)	위해성 평가 점수	위험성 등급	관리방안
No. 11	4층 계단실	시멘트판넬	석면함유자재 균질부분 함유면적 집계표 참조	173.25	백석면	11	7	낮음	석면이 함유된 건축자재로 해체·철거시 비산되지 않도록 습윤재 등으로 지속관리 필요

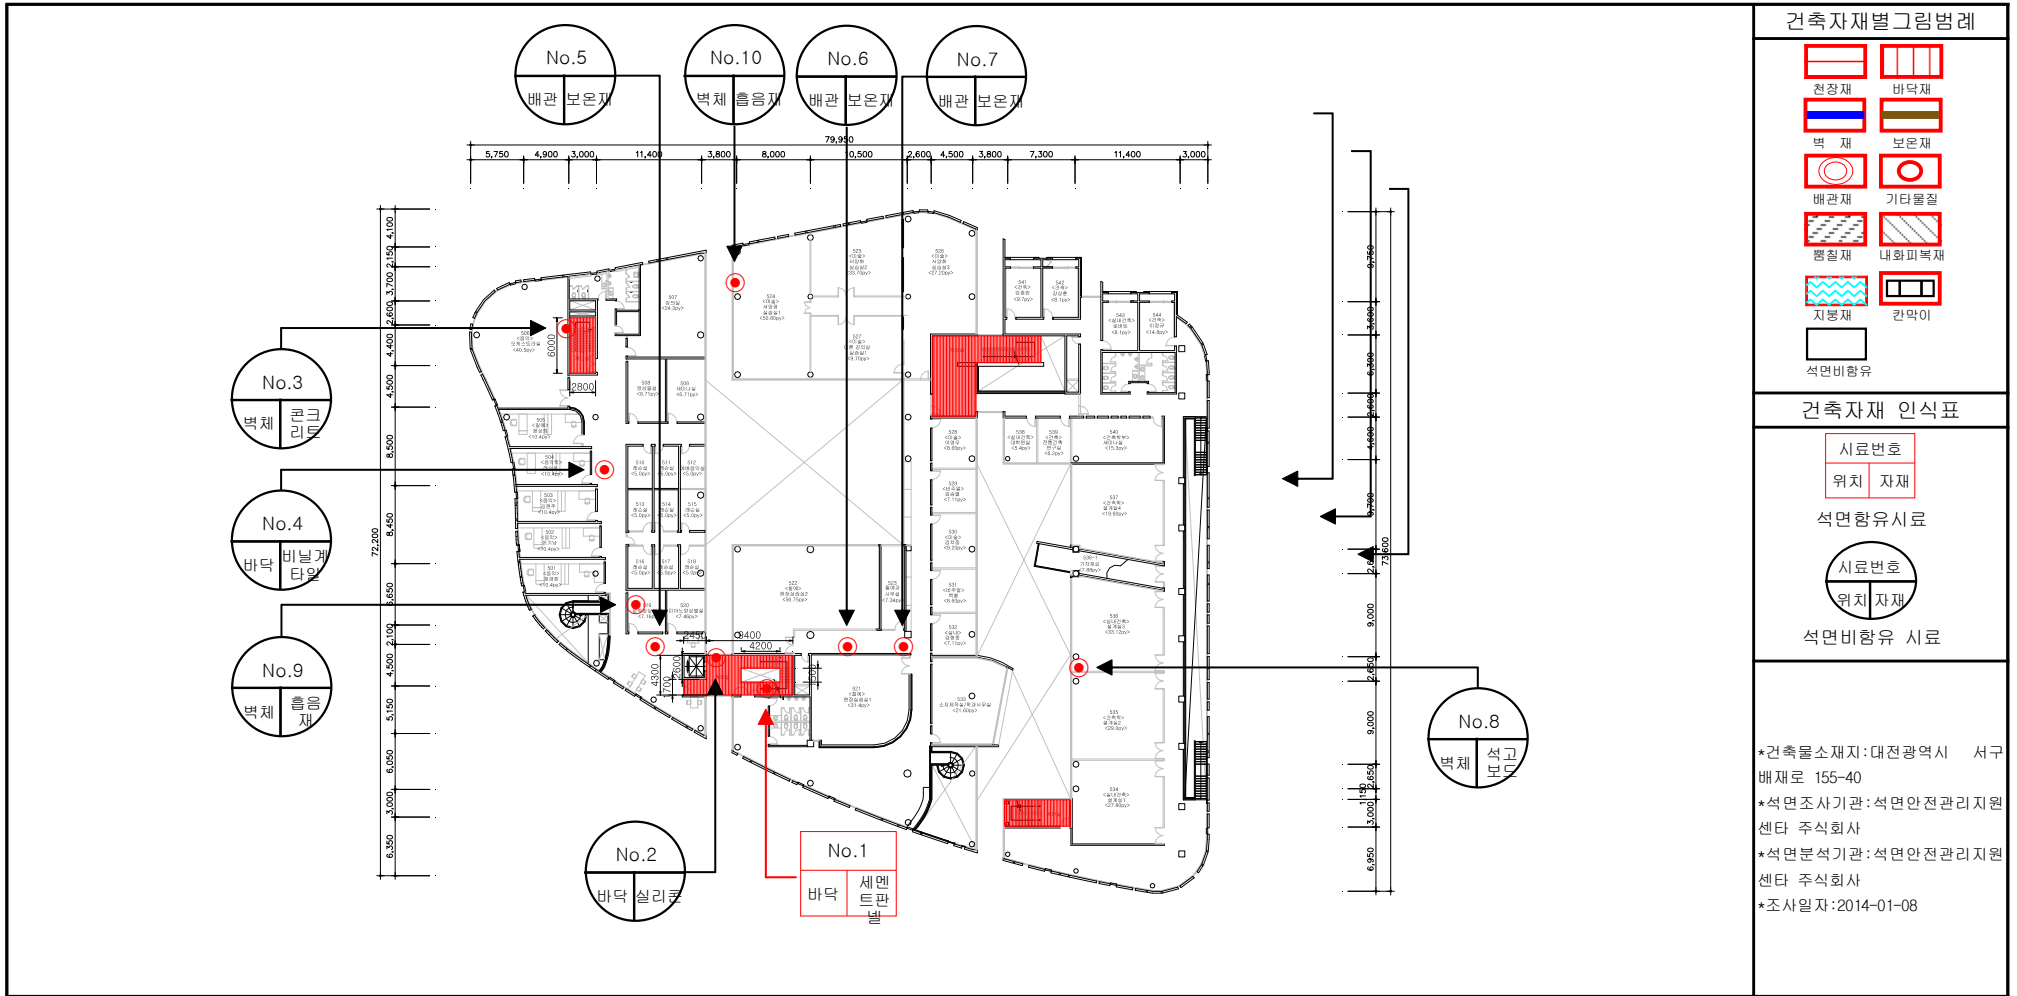
5. 배재대학교예술관 5층(2021.01.31 위해성평가조사)

시료번호	석면함유시료채취위치	자재종류	동일물질구역위치	석면자재면적(m ²)	석면종류	석면함유량(%)	위해성평가점수	위험성등급	관리방안
No.1	5층 계단실	시멘트판넬	석면함유자재 균질부분 함유면적 집계표 참조	149.84	백석면	11	7	낮음	석면이 함유된 건축자재로 해체·철거시 비산되지 않도록 습윤재 등으로 지속관리 필요

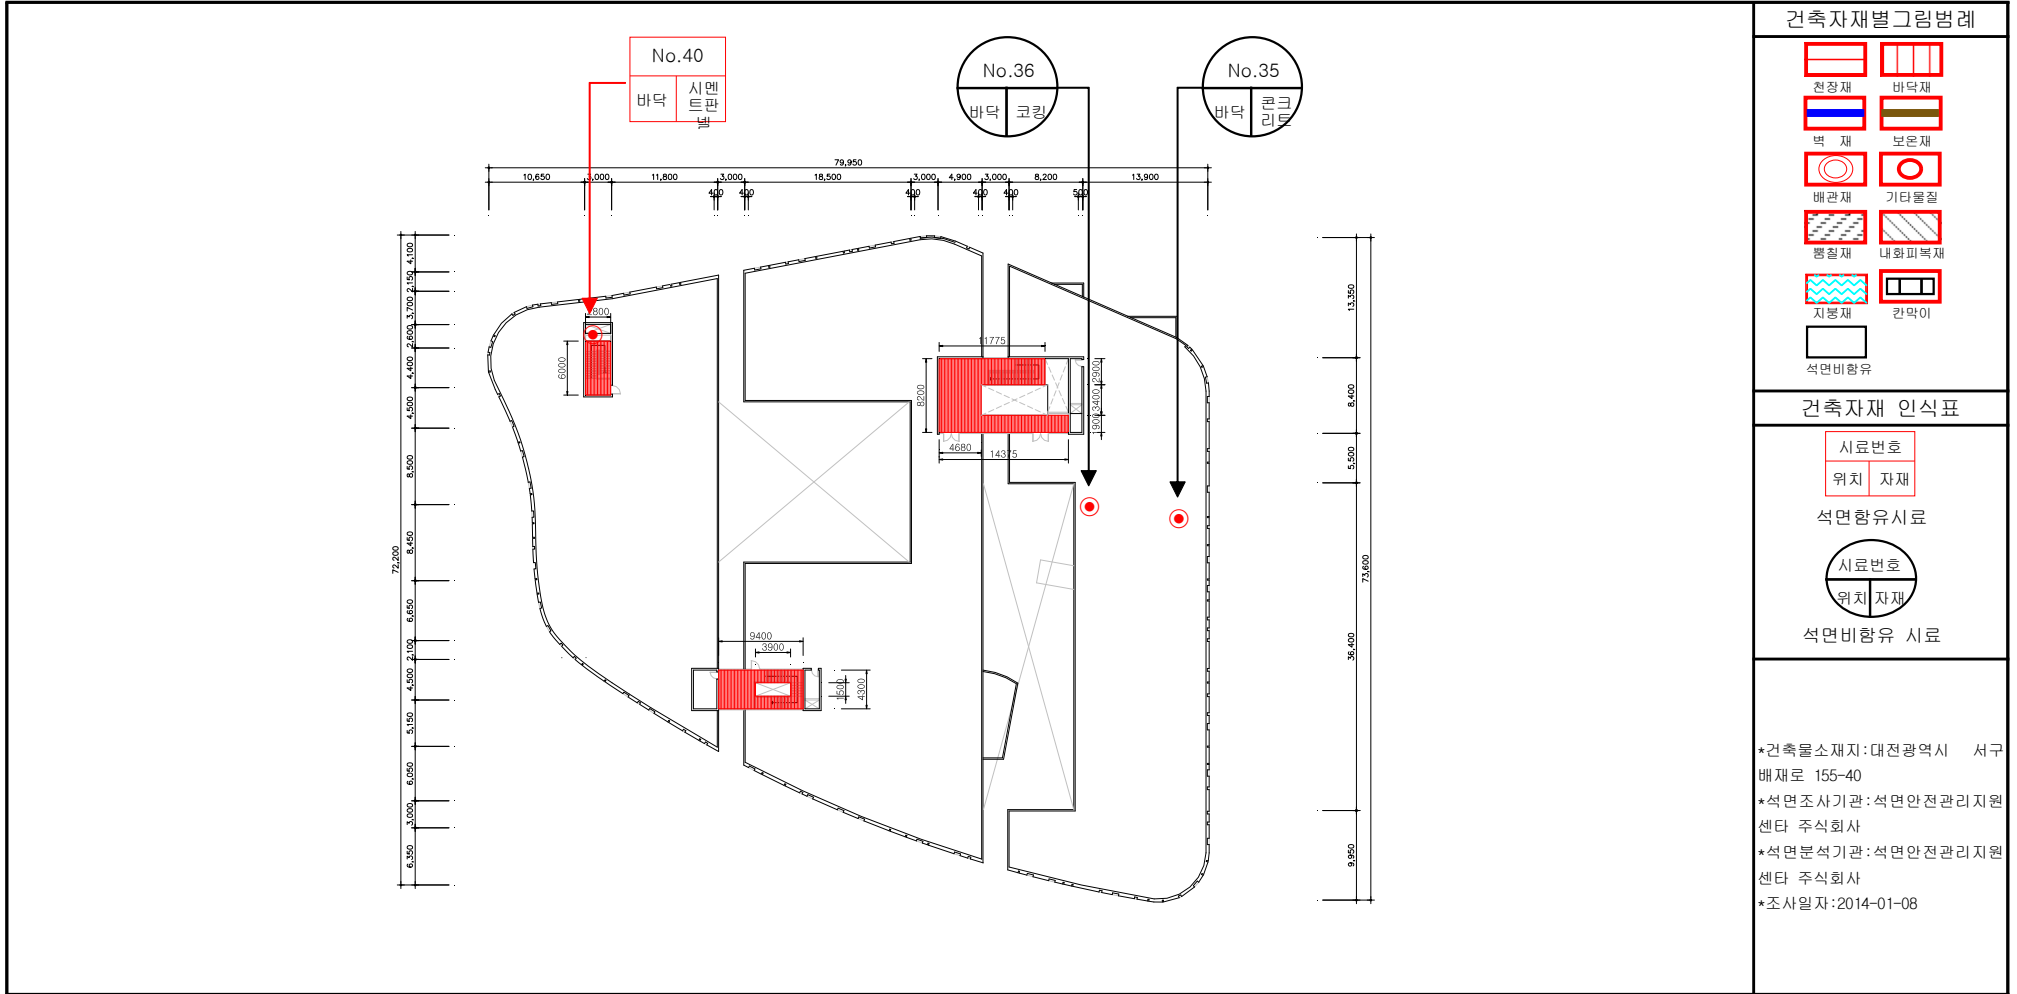
6. 배재대학교예술관 옥탑층(2021.01.31 위해성평가조사)

시료번호	석면함유시료채취위치	자재종류	동일물질 구역위치	석면자재 면적(m ²)	석면종류	석면함유량(%)	위해성 평가 점수	위험성 등급	관리방안
No. 40	옥탑층 계단실	시멘트판넬	석면함유자재 균질부분 함유면적 집계표 참조	139.24	백석면	11	7	낮음	석면이 함유된 건축자재로 해체·철거시 비산되지 않도록 습윤재 등으로 지속관리 필요
